# Heinsagata 21

KRISTIANSUND N

3-romsleilighet med sentral beliggenhet på  
Innlandet | Parkering

Befaringsdato: 16.05.2025

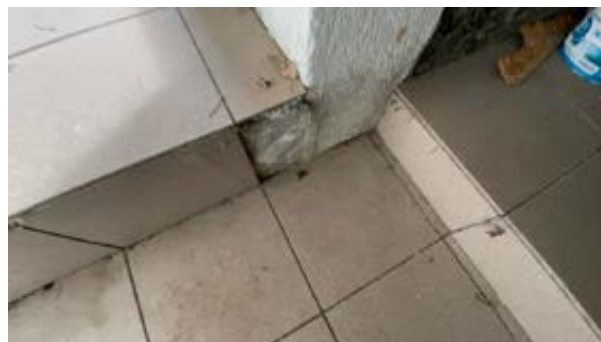
Manglende fliser på sokkel.

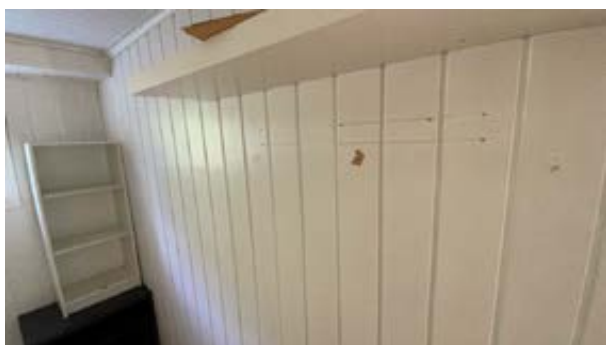
Merker etter innfestning på vegger.

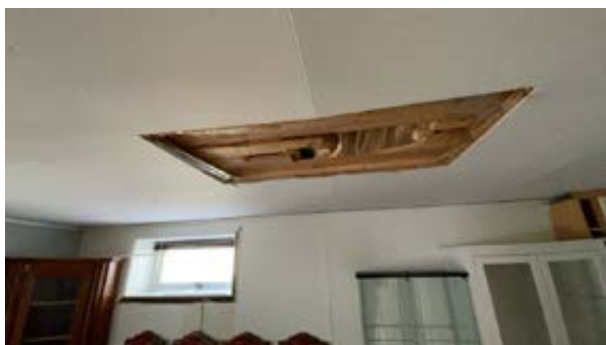
Åpnet himling i etasjeskille mot etasje over.

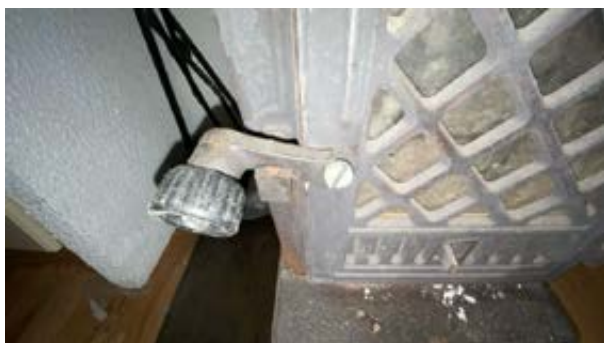
Defekt låsemekanisme på vedovn

Låseanordning må skiftes, og ildsted justeres.  
Relining av røykrør i pipe må påregnes grunnet alder.

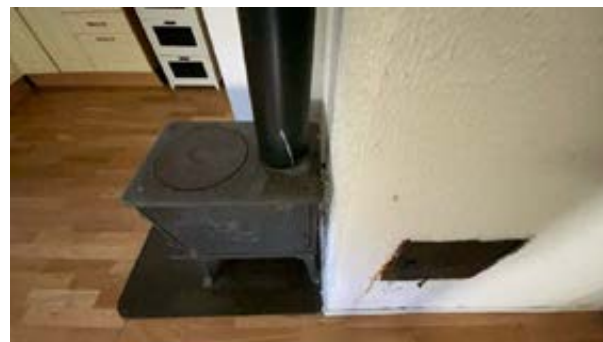
Ikke tilfredstillende avstand mellom ildsted og pipe.

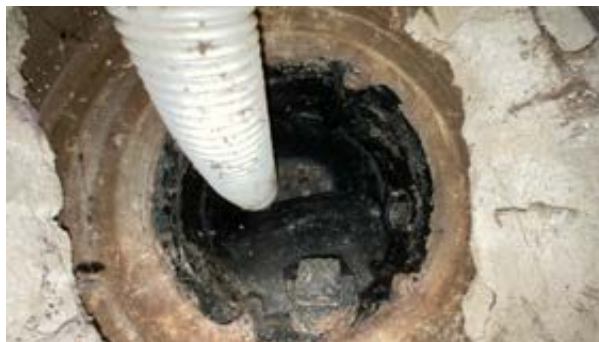
Tettesjikt vurderes ikke som tilfredstillende, det vil si utett.

Sluk under dusjkabinett.

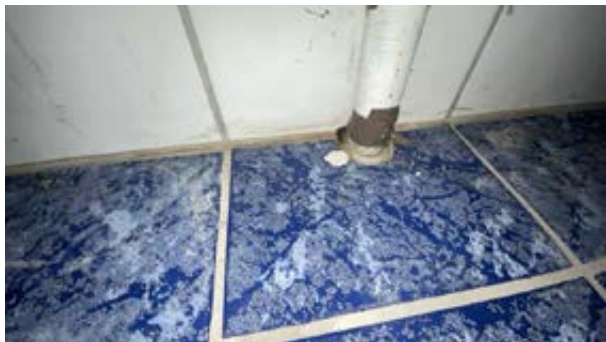
Ikke tilfredsstillende løsning ved rørgjennomføring gjennom tettesjikt.

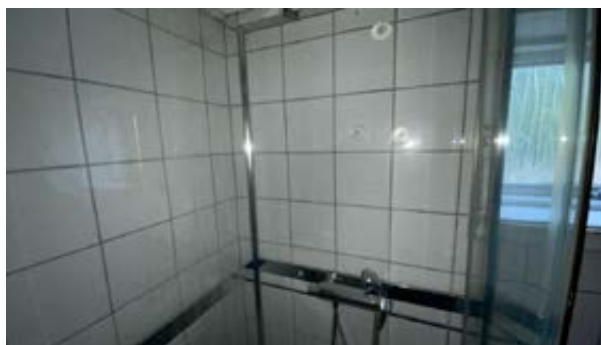
Manglende opplegg for dusjarmatur i dusjkabinett.

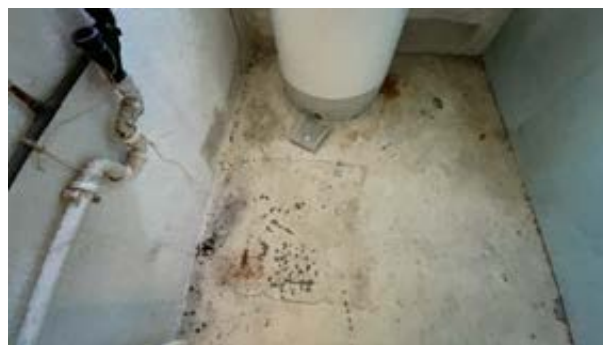
**KJELLER > VASKEROM**

Ingen form for tettesjikt i våtsoner på gulv/vegger.

Hulltaking er foretatt uten å påvise unormale forhold.  
Fuktkvotemåling (vekt%) i konstruksjonen ble målt til 12,5.  
Hulltaking er foretatt ved/i tilstøtende gang.

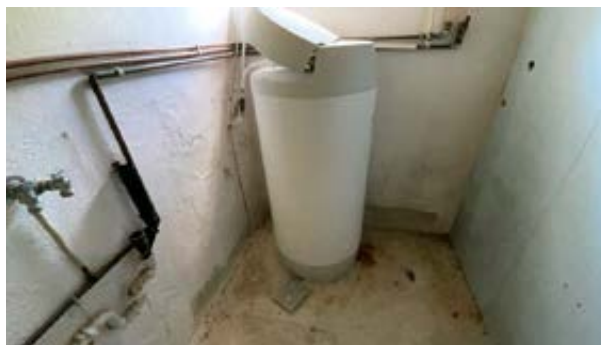
Varmtvannsbereder i vaskerom.
