# Bautevegen 69

HJØRUNGAVÅG

**HJØRUNGAVÅG - Flott og sjarmerende enebolig med 4 soverom og garasje, fint beliggende i etablert og barnevennlig område**

# Tilstandsrapport

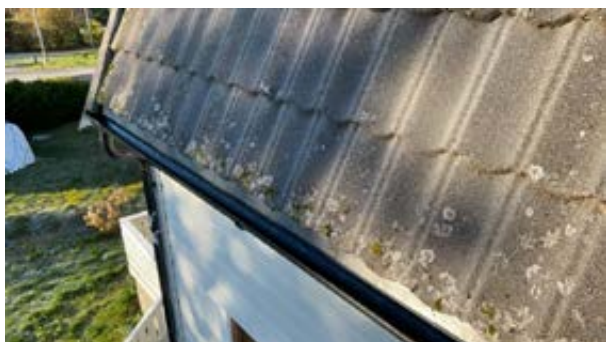
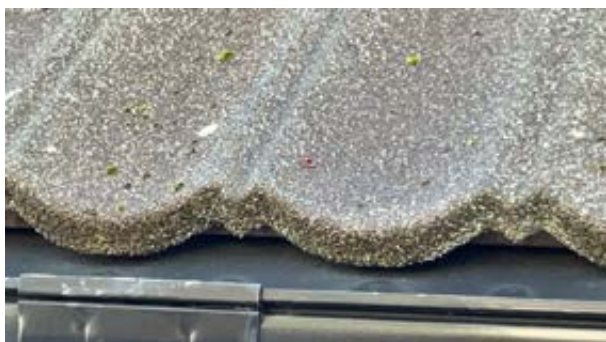
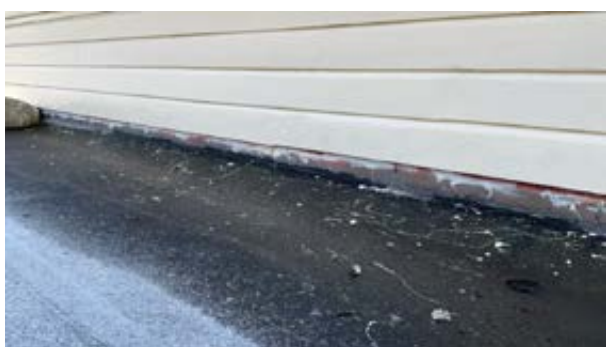
- Takteking: Taktekingen har mose og slitasje på grunn av elde. Pappteiking på takoverbygg inngangspartiet er avsluttet mot beslag, og ikke lagt opp etter vegg og innunder bordkledningen. Taktekingen har noe mindre mosevekst. Det ble registrert rustskader på deler av skruinnfestingen av taktekingen.

Papptekking på takoverbygg anbefales lagt inn bak bordkledningen for å redusere risikoen for lekkasjer i overgangen beslag og papptekkingen.

Rustskade skruer bør utskiftes for å forhindre videre korrosjon, og forebygge videre svekkelse av innfestingen av taktekingen.

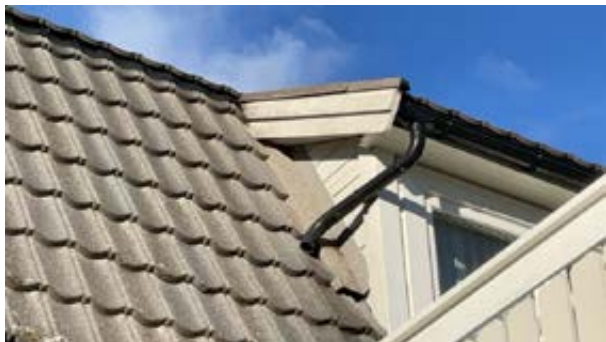
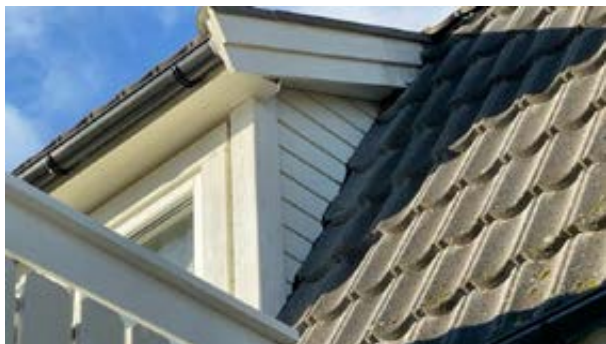
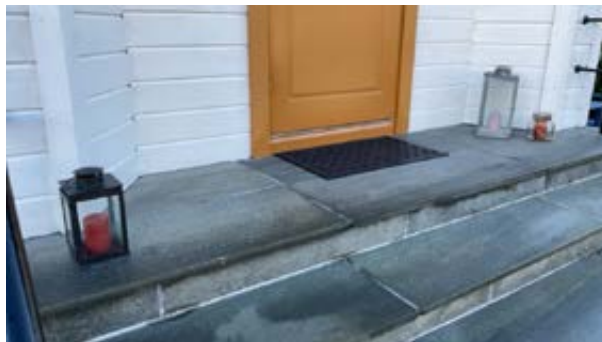
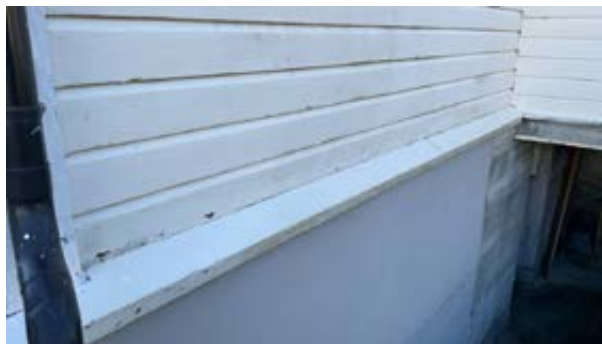
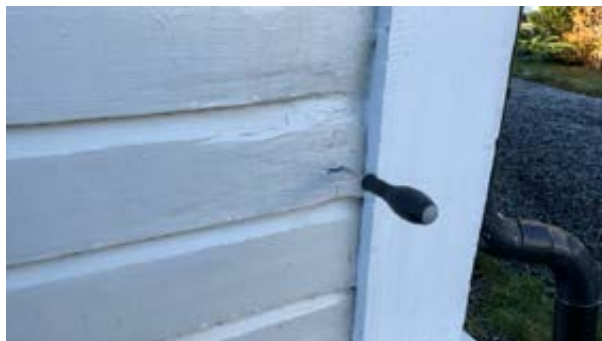
## **TG 2** Veggkonstruksjon

- Veggkonstruksjon: Det er ingen eller liten lufting i nedre kant av kledning mot grunnmur. Bordkledning går stedvis nesten helt ned i terreng. Bordkledningen har ingen lufting i overgang vannstokker/grunnmur. Det ble påvist spredte råteskader i deler av bordkledningen, og bordkledningen er

Yttervegger av maskinlafta stående tømmer og bindingsverk. Utvendige fasader liggende malt bordkledning.

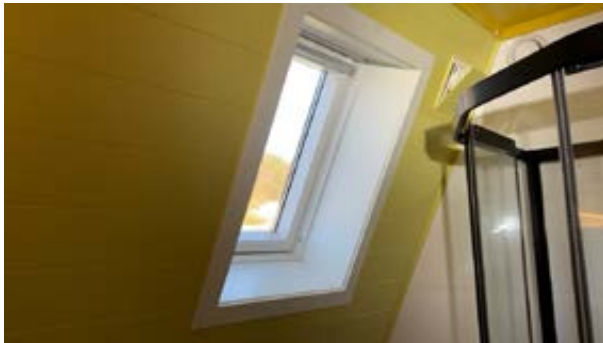
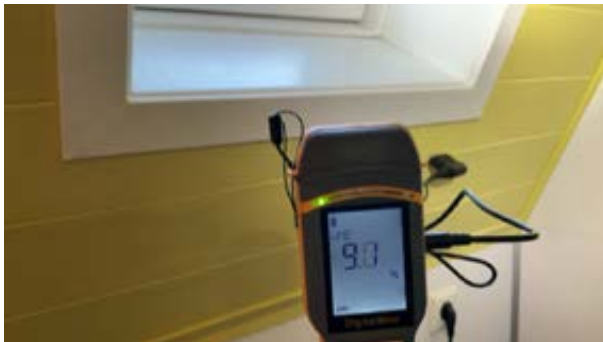
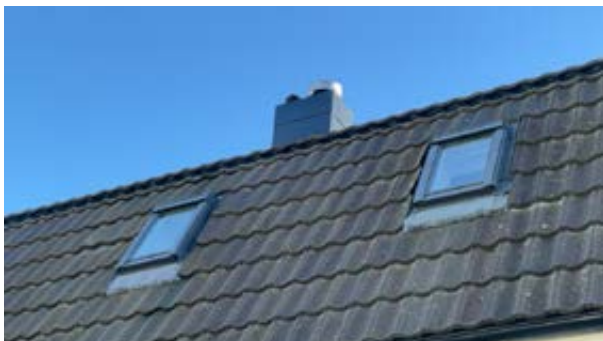
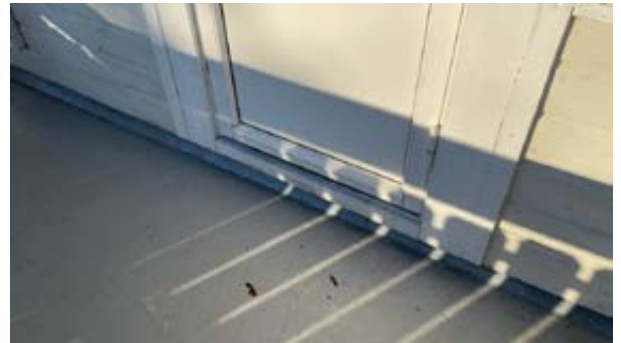
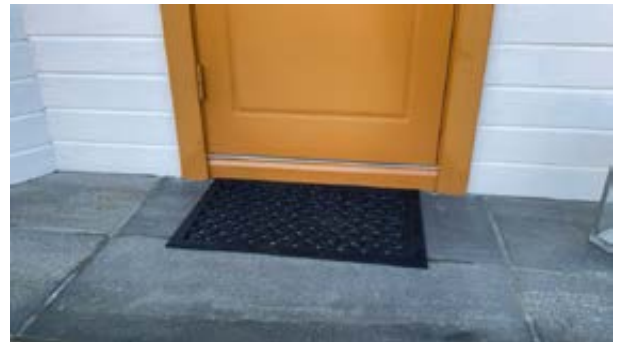
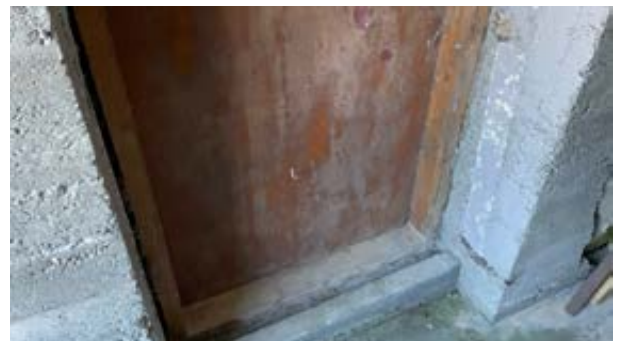
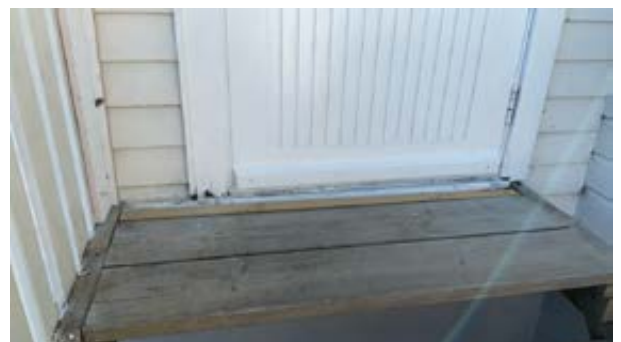
- Takvinduer: Det er fuktskader i kledning rundt vinduet på bad etter tidligere lekkasje inn ved vinduet. Fuktmålingen avdekket ingen unormale forhold under besiktigelsen.

Fuktskader i kledningen rundt vinduet bør utbedres for å hindre videre forringelse av materialene. Ved utbedring bør en samtidig kontrollere tettheten rundt vinduet og avdekke eventuelle skjulte fuktskader.

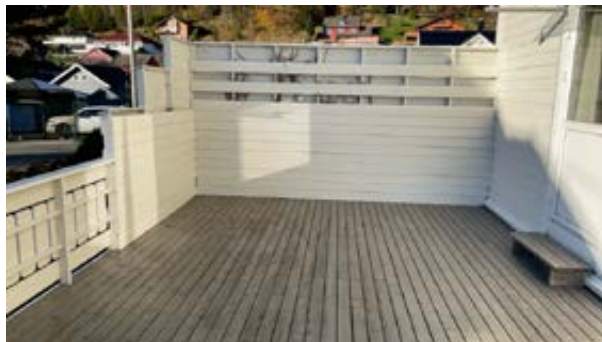
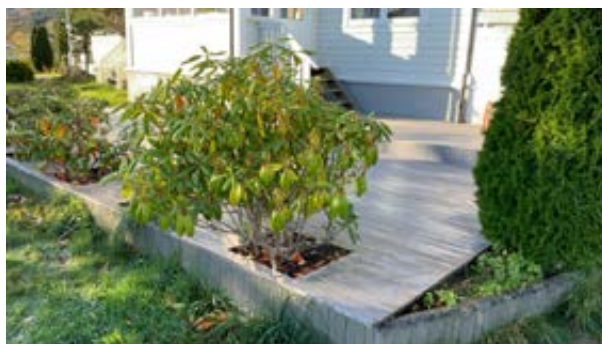
- Altan loft: Åpninger i rekkverk er ikke i henhold til krav i dagens forskrifter. Rekkverket er for lavt i forhold til dagens krav til rekkverkshøyder. Altan ligger over innredede boligrom, usikker konstruksjon. Konstruksjonsutforming gir økt fare for skader.

Rekkverkshøyden bør økes for å oppfylle dagens krav, for å redusere risikoen for fallulykker og ivareta sikkerheten.

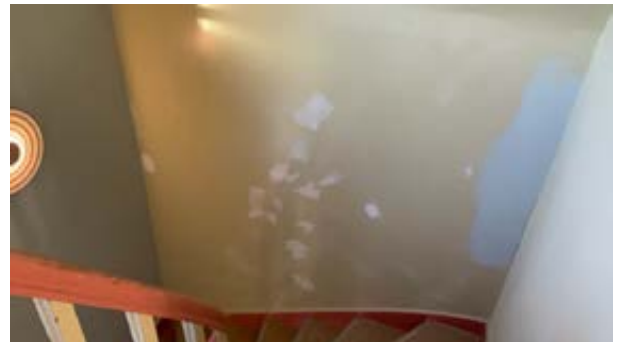
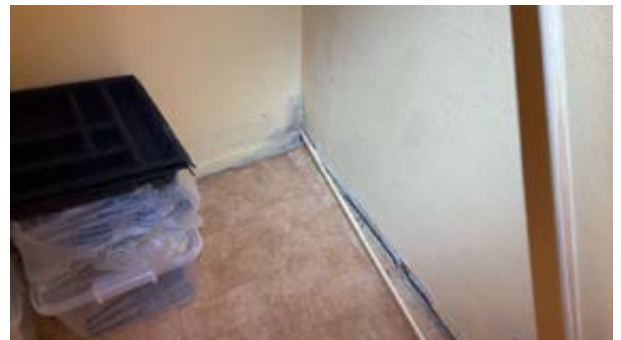
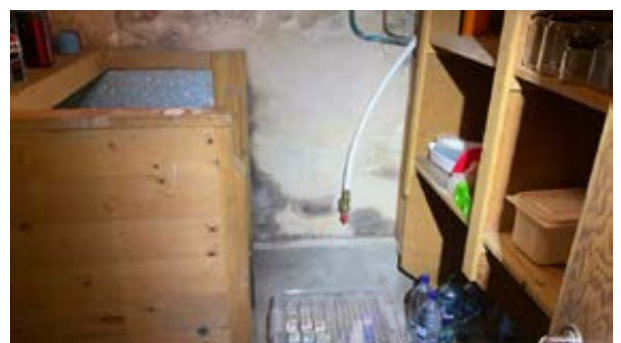
- Overflater: Overflater har en del slitasjegrad utover det en kan forvente. Overflater på enkelte rom er noe slitte. Overflater i kjeller har fuktskjolder.

Overflater på enkelt rom må vurderes oppgradert. Fuktskjolder i kjeller bør undersøkes nærmere og årsaken utbedres for å unngå videre fuktskader, sopp- eller råteutvikling.

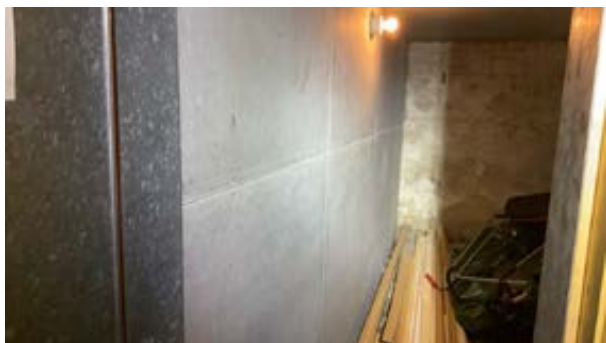
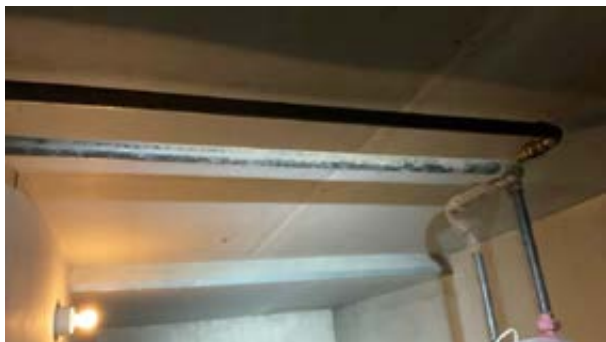
Tak og vegger sementbaserte eternitt plater. Gulv av betong og stein.

Eternittplater som inneholder asbest bør fjernes av kvalifisert fagpersonell med nødvendig kompetanse og verneutstyr, for å unngå helserisiko ved eksponering for asbeststøv. Konsekvensen av å ikke utbedre dette er økt risiko for alvorlige helseplager, inkludert kreft, ved håndtering eller skade på platene.

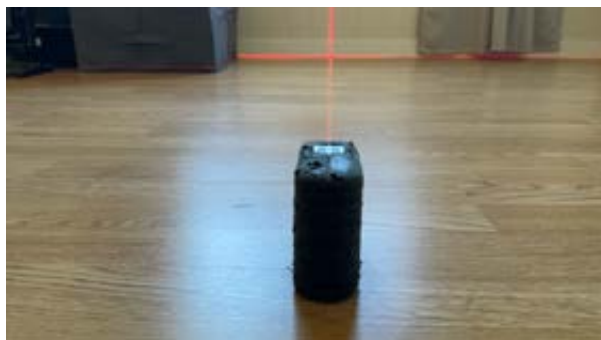
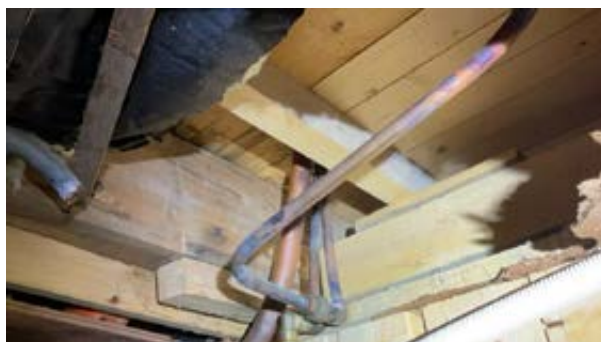
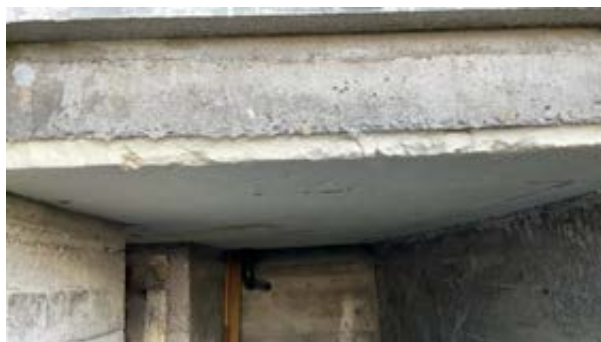
## TG 3 Etasjeskille/gulv mot grunn

Det ble registrert varierende skjevheter innenfor satt avvik på stikkprøvekontrollerte rom i begge etasjeplan og kjellergulv. Synlig åpen gulv konstruksjon i kjeller har noe fuktskjolder.

Etasjeskille i tre konstruksjon og kjeller gulv av betong. Inngangsparti betongplate underkledd med isopor.

- For å få tilstandsgrad 0 eller 1 må høydeforskjeller rettes opp. Det vil imidlertid sjelden være økonomisk rasjonelt som et enkeltstående tiltak i en bolig som dette. Dersom boligen en gang skal renoveres, kan man vurdere slike tiltak.

Åpen isopor bør tildekkes med godkjente materialer eller fjernes, dette for å redusere risikoen for spredning av giftige gasser ved en eventuell brann.

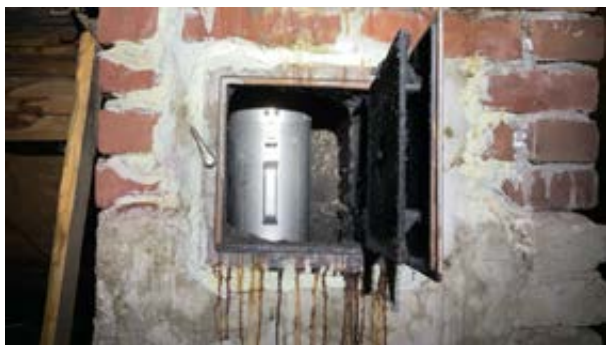
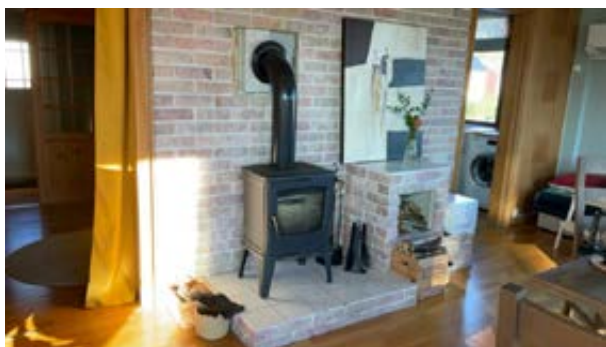
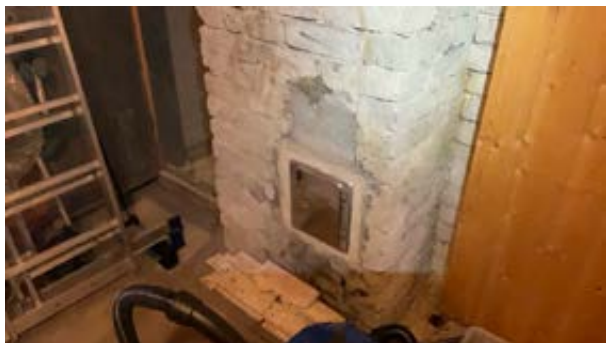
## TG 1 Pipe og ildsted

Mursteinpipe med piperør og feieluker av metall. Pipe er tilknyttet en vedovn med glass montert på fliser.

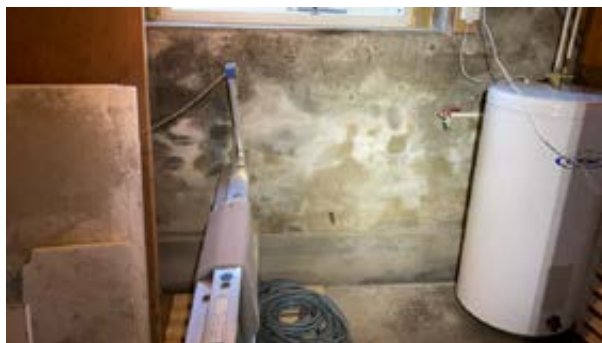
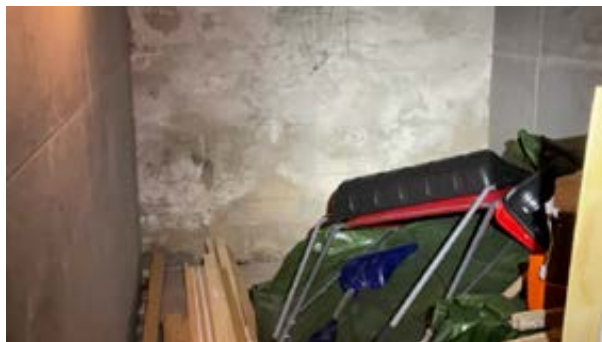
## TG 2 Rom Under Terreng

- Det er påvist indikasjoner på noe fuktgjennomtrengning i kjellergulv.
- Det er registrert typisk "kjellerlukt"

Trapp og fremforet vegg i kjeller har synlige fuktskjolder. Grunnmur og betonggulvet har saltutslag som følge fuktvandring i konstruksjonene.

- Det påviste fuktnivå gir grunn til å overvåke konstruksjonen jevnlig for å se utvikling over tid, og eventuelt foreta tiltak for å unngå fuktskader.
- Alt av organiske materialer må fjernes.

Det bør iverksettes tiltak for å redusere fuktinntrengning i kjelleren, samt utbedre fuktskader og saltutslag.

Fremforede vegger mot grunnmur anbefales fjernet for å forebygge videre fuktskader og soppvekst.

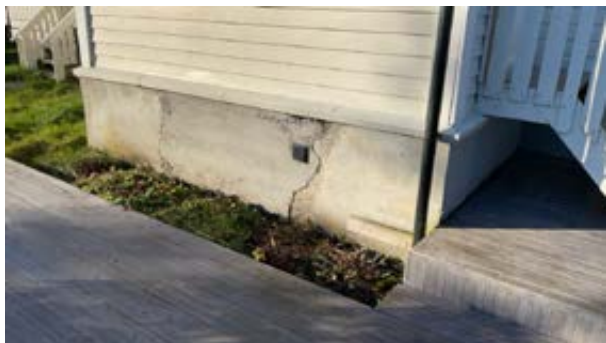
- Det er ikke adgang til krypkjelleren og den er ikke undersøkt innvendig. Krypkjeller regnes for å være en risikokonstruksjon som er utsatt for fukt- og råteskader i bunnsvill, trebjelkelaget og andre tilstøtende konstruksjoner, på grunn av fuktighet fra grunnen og kondensering ved temperaturforskjeller. Selv om det ikke er avdekket tegn på skader, betyr ikke dette nødvendigvis at det ikke foreligger skader i eller i forbindelse med krypkjelleren.

- Vær oppmerksom på denne risikoen, overvåk tilstanden og undersøk dette nærmere, helst med hjelp av en fagkyndig.

Det bør etableres adgang til krypkjelleren slik at tilstanden kan undersøkes nærmere. Manglende tilgang og inspeksjon medfører usikkerhet om eventuelle skjulte fukt- og råteskader, noe som kan gi økt risiko for omfattende skader og kostnader på sikt.

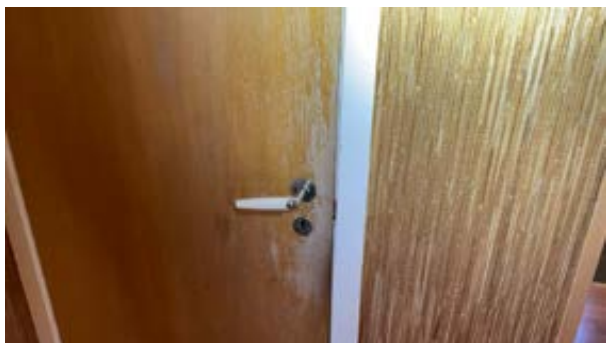
## TG 2 Innvendige dører

- Det er påvist avvik som tilsier at det bør foretas tiltak på enkelte dører.
- Enkelte av innvendige dører har en del slitasje.

- Enkelte dører må justeres.
- Det bør foretas tiltak på enkelte dører.

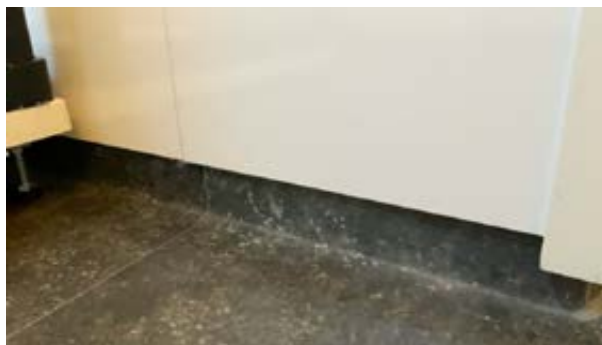
- Det er vindu/dør med ikke fuktbestandige materialer i våtsonen (ved vask, dusj, badekar, osv.), løsningen eller byggematerialet er uegnet.
- Tak og takvindu er innenfor våtzone for dusjen. Deler av våtromsplatene er montert uten overgangslist mellom platene og sokkelflis. Taket har fuktskader i tilknytting takvinduet.

- Uegnede materialer må fuktbeskyttes/utskiftes.
- Dersom det ikke gjøres tiltak, kan dette medføre oppfukting, oppsvelling og forringelse av materialer over tid og fuktskader på tilstøtende konstruksjoner.

Manglende overgangslist av metall avviker fra monteringsanvisningen og øker risikoen for fuktinntrekk i vegg ved vannsøl. Fuktskader i taket ved takvinduet bør utbedres.

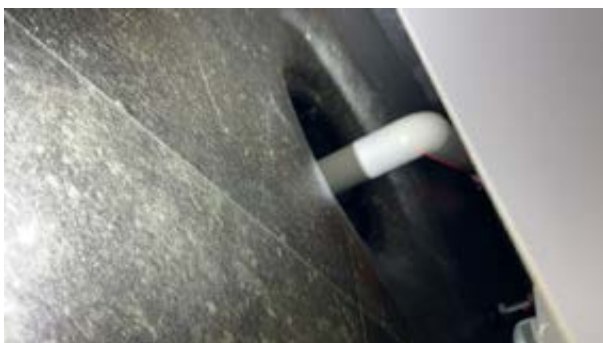
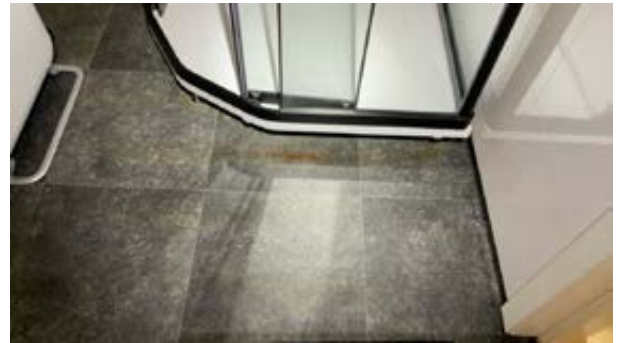
LOFT > BAD

## TG 2 Overflater Gulv

- Det er påvist avvik i fallforhold til sluk i forhold til krav i forskrift på byggetidspunktet.

Gulvbelegget har sviskader fra varmekabler.

- Til tross for avviket i fall/høydeforskjell til sluk, vil gulvet fortsatt kunne lede vann mot sluket, men med redusert effektivitet. Dette kan potensielt øke risikoen for vannansamling i enkelte områder av badet.

Gulvbelegg med sviskader bør kontrolleres av elektriker siden varmekabelen har for lite overstøp, da dette kan føre til overoppheting og funksjonssvikt. Dersom tiltak ikke utføres, er det risiko for ytterligere skader på gulvbelegget og at varmekabelen slutter å fungere.

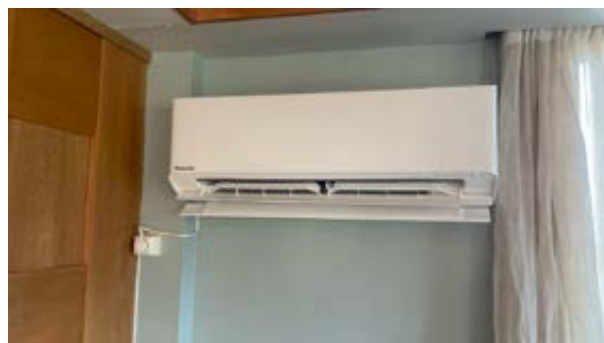
## TG 2 Ventilasjon

- Det er påvist mangelfull ventilasjon på ett eller flere rom i boligen.

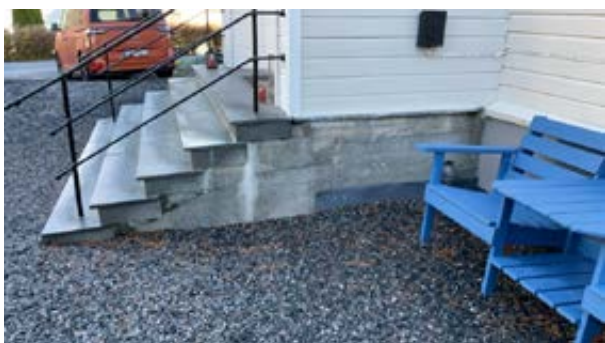
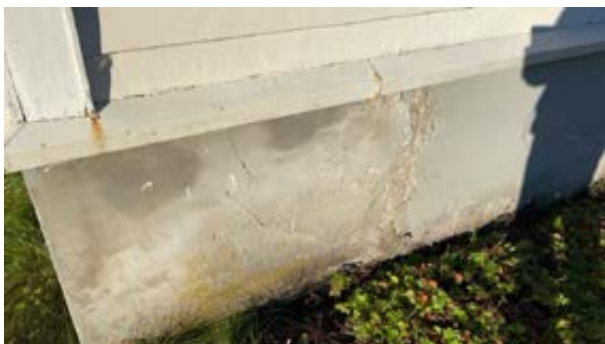
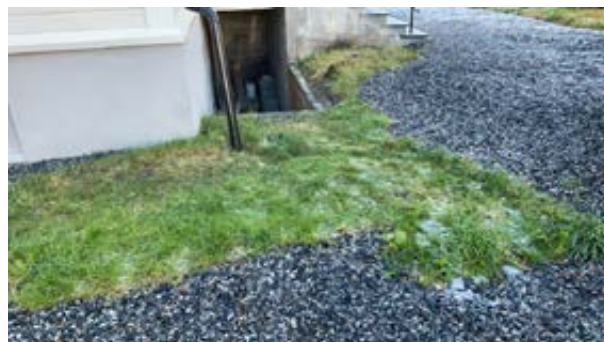
- Grunnmuren har sprekkdannelser.

- Lokal utbedring må utføres.
