# Fosnagata 28B

KRISTIANSUND N

Hel tomannsbolig med unik og sjarmerende beliggenhet i Vågen. Nær sentrum. Gode leieinntekter

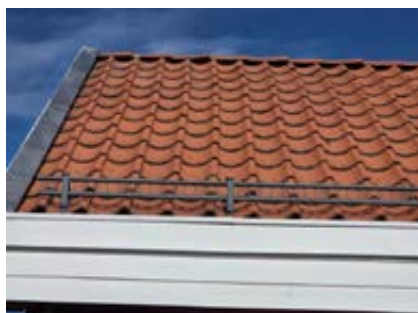
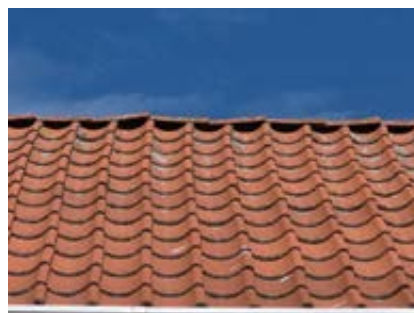
- Overvåk tilstanden jevnlig. For å få tilstandsgrad 0 eller 1 må tekkingen skiftes ut, men tidspunktet for når dette er nødvendig er vanskelig å si noe om.
- Når taktekking og undertak begynner å bli gamle, øker risikoen for lekkasjer, noe som kan føre til omfattende og kostbare reparasjoner av underliggende konstruksjoner dersom en ikke foretar tiltak på konstruksjonene før dette oppstår.

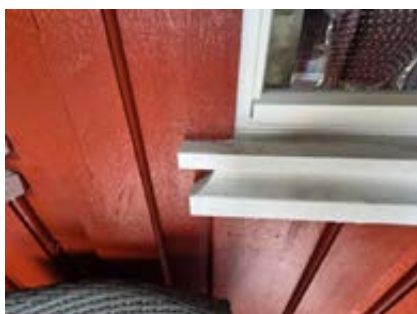
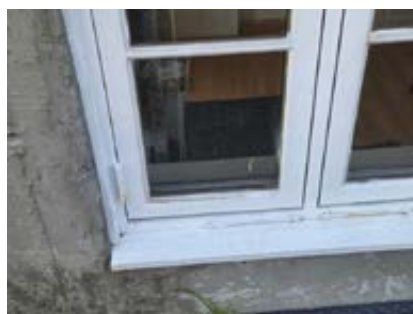
Bygningen har malte trevinduer med 2-lags glass.

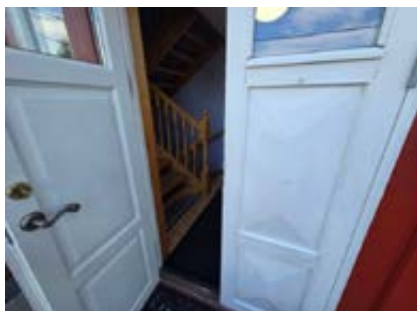
Bygningen har malt hovedytterdør og malt balkongdører i tre.

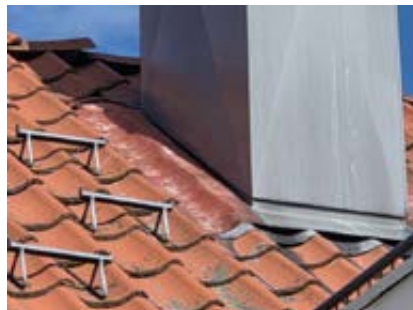
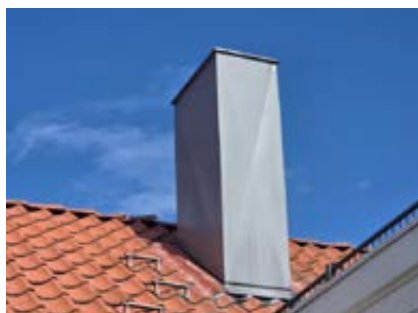
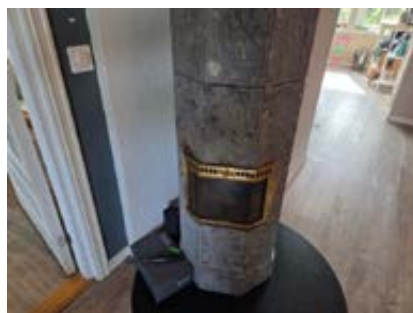
Det andre ildstedet er en frittstående peisovn i sort metall, montert på golvplate. Ovnens frontdør med glassfelt, askeskuff og synlig røykrør ført opp fra topp av ovnen. Det er oppbevaring av ved i tilknytning til ildstedet.

Skorstein er ført over tak og er utvendig beslått med platebeslag. Pipe og ildsted er ikke funksjonsprøvet, eller nærmere undersøkt på befaringsdagen. For full visshet vedrørende pipe og ildsteds tilstand henvises det til det lokale brann-/ feiervesen.

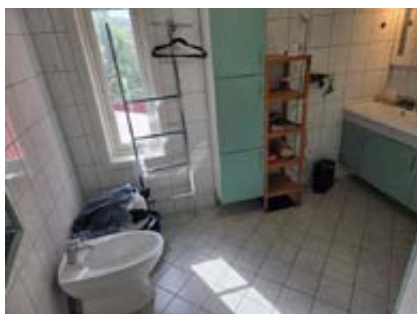
### 2. ETASJE > BAD

- Det er påvist at høydeforskjell fra topp slukrist til gulv/synlig topp membran ved dørterskel er mindre enn 25 mm.
- Det er påvist avvik i fallforhold til sluk i forhold til krav i forskrift på byggetidspunktet.

- Til tross for avviket i fall/høydeforskjell til sluk, vil gulvet fortsatt kunne lede vann mot sluket, men med redusert effektivitet. Dette kan potensielt øke risikoen for vannansamling i enkelte områder av badet.
- Et bad med manglende/ redusert fall til sluk blir mindre funksjonelt og sikkert for brukeren. Dette kan medføre stående vann på gulvet, vann som ikke ledes effektivt til sluket, økt risiko for at vann renner ut av rommet og redusert sklisikkerhet på gulvet.

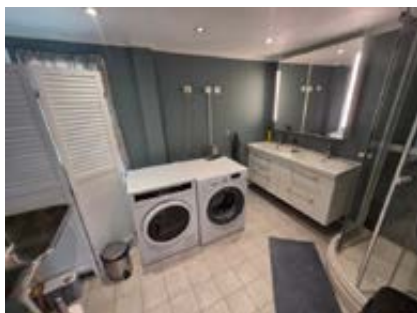
## 1. ETASJE > BAD

Det foreligger ikke dokumentasjon på om veggene er behandlet med fuktsikker maling, noe som medfører usikkerhet om overflatens motstandsdyktighet mot fuktpåvirkning.

Det bør fremskaffes dokumentasjon på om veggene er behandlet med fuktsikker maling. Manglende dokumentasjon medfører usikkerhet om overflatens motstandsdyktighet mot fukt, noe som øker risikoen for fuktskader i konstruksjonen.

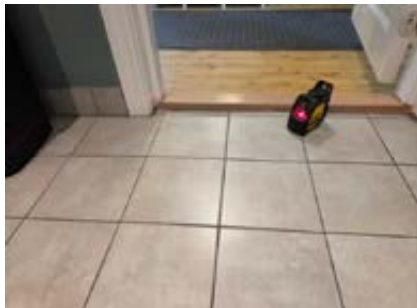
## 1. ETASJE > BAD

- Overvåk tilstanden jevnlig. For å få tilstandsgrad 0 eller 1 må tettesjiktet skiftes ut, men tidspunktet for når dette er nødvendig er vanskelig å si noe om.
- Det er viktig å merke seg at levetiden til en membran varierer basert på kvalitet, installasjon og bruk. Eldre membraner kan bli sprø og sprekke opp, noe som fører til at de mister sin vanntettende funksjon. Dette kan resultere i vannlekkasjer gjennom vegger og gulv og fuktskader.

Det bør fremskaffes dokumentasjon på utført tettesjikt/membran, spesielt på veggene. Manglende dokumentasjon medfører usikkerhet om utførelsen og øker risikoen for at tettesjiktet er mangelfullt eller ikke fagmessig utført, noe som kan føre til fuktskader i konstruksjonen.

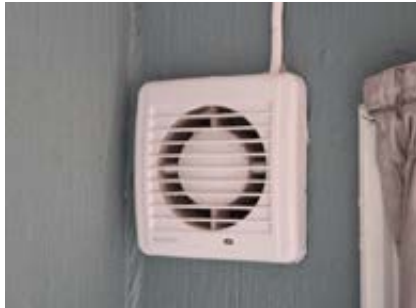
## 1. ETASJE > BAD

Hulltaking er foretatt uten å påvise unormale forhold. Hulltaking er foretatt ved/i soverom. Fuktkvotemåling (vekt%) i konstruksjonen ble målt til under 8%.

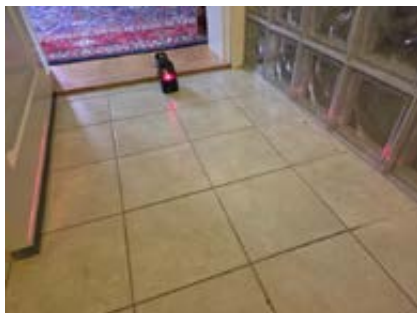
## UNDERETASJE > BAD

Vegger i våtsoner er ikke fuktsikret. Dette vurderes til TG 3 etter NS 3600, sett opp mot dagens krav til fuktsikring.

Konsekvensen av manglende fuktsikring er økt risiko for fuktskader i konstruksjonen, som kan føre til råte, mugg og kostbare utbedringer.

Det bør etableres tilfredsstillende membran/tettesjikt på vegger i våtsoner for å sikre tilstrekkelig fuktsikring.

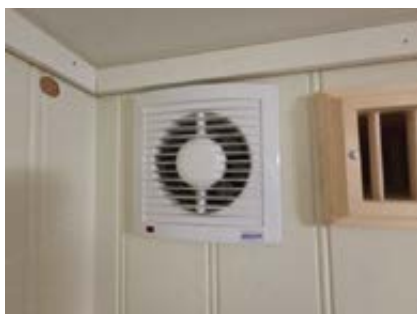
## UNDERETASJE > BAD

Hulltaking er ikke foretatt da det allerede er påvist andre avvik i våtsonen.

Konsekvensen av manglende eller utilstrekkelig membran er økt risiko for fuktskader, råte og følgeskader i tilstøtende bygningsdeler. Tilstandsgraden er vurdert ut i fra registrerte forhold og tegn til utettheter på våtrommet. Skader i tilstøtende konstruksjoner kan ikke utelukkes da det er påvist mangler ved tettesjiktet inne på våtrommet.

Det bør etableres tilfredsstillende membran/tettesjikt på våtrommet for å hindre fuktinntrengning i omkringliggende konstruksjoner.

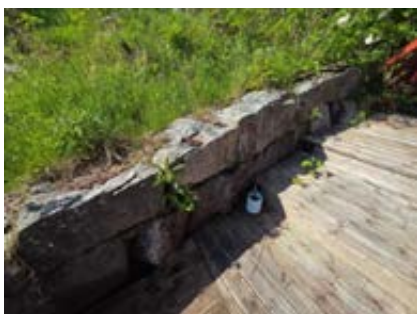
## TG 2 Terrengforhold

Dårlig fall eller flatt terreng inn mot grunnmur øker risikoen for vannansamlinger, som kan føre til fuktskader på bygningsmassen og forringe innemiljøet.
