# Straumsnesvegen 2

ØYDEGARD

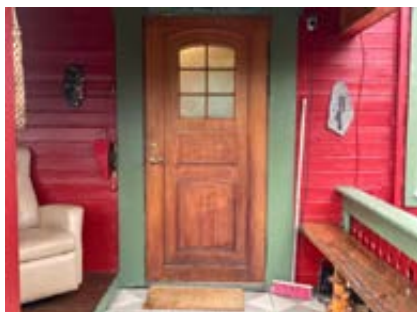
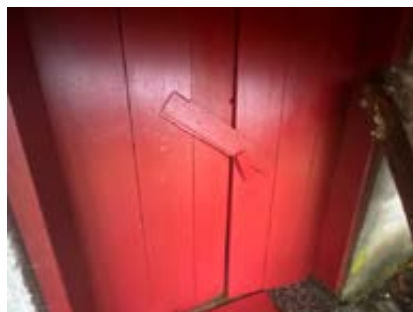
## TG 1 Dører

Bygningen har malt hovedytterdør, malt balkongdør i tre og enkel kjellerdør i tre.

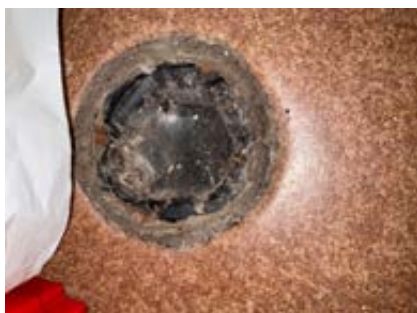
Sluk

- Våtrommet har behov for omfattende oppgraderinger. For å sikre en løsning som oppfyller gjeldende krav, bør tettesjikt, sluk og røropplegg oppgraderes og dokumenteres.
- Manglende oppgradering av våtrommet medfører høy risiko for at konstruksjonene ikke vil tåle vanlig bruk av vann eller lekkasjer. Dette kan føre til fuktskader på tilstøtende konstruksjoner.

0,81° = ca. 1,42 % fall

Det tilsvarer 14,2 mm høydeforskjell pr. meter rundt sluket.

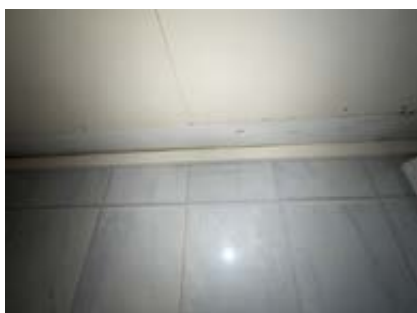
## 2. ETASJE > BAD

- Det er påvist at gulvoverflaten har sprekker.
- Målinger viser at det ikke er fall til sluk (motfall).

- Overflater må utbedres eller skiftes.
- Sprekker i et vinylbelegg kan føre til at vann trekker ned i gulvkonstruksjonen med påfølgende fukt/råteskader.
- Et bad med manglende/reduert fall til sluk blir mindre funksjonelt og sikkert for brukeren. Dette kan medføre stående vann på gulvet, vann som ikke ledes effektivt til sluket, økt risiko for at vann renner ut av rommet og redusert sklisikkerhet på gulvet.

Kostnadsestimat: 20 000 - 100 000

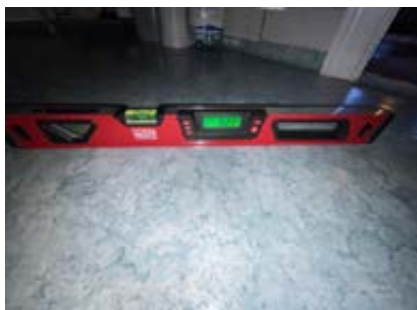
0,22° = ca. 0,38 % fall

Dette tilsvarer 3,8 mm pr. meter motfall
