# Tilstandsrapport

Enebolig

Bjørkelunden 10 , 4018 STAVANGER

# gnr. 17, bnr. 1017

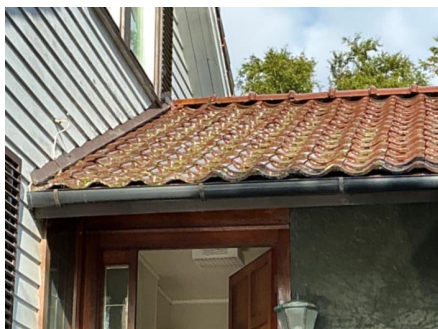
Takrenner i metall og plast. Med hensyn til alder og slitasje vurderes over halvparten av forventet funksjonstid å være nådd. TG 2 renner og nedløp på grunn av alder. Noe rustkorrosjon på klammer til nedløp. Drypp fra renner kan forekomme. Takrenner og nedløp i plast en forventet levetid på 20 - 30 år. Takrenner og nedløp i metall en forventet levetid på 5 - 15 år.

- Det er ikke tilfredsstillende bortledning av vann fra taknedløp ved grunnmur.
- Takhøyde på pipe over tak vurderes som tilstrekkelig ved visuell besiktigelse fra bakke.
- Det registreres sprekker på puss på pipe over tak.
- Det mangler snøfangere på hele eller deler av taket. Takvinkel og type takteking tilsier at det på grunn av sikkerhet foreligger krav til snøfangere. Etter byggtেকnisk forskriftskrav tilbake til 1969 er det krav til snø-fangere på yttertak.
- Det mangler tilfredsstillende adkomst til pipe for feier. Dette kan utgjøre en sikkerhetsrisiko. Pipe kan for øvrig feies fra 2 etasje/loft.

Sprekker på puss på pipe overtak. Beslag mellom pipe og vegg kan ikke forventes å være tett.

- Mangelfull bortledning av vann kan føre til fuktbelastning på grunnmur, med risiko for fuktinntrenging og skader på konstruksjonen.
  - Det anbefales å etablere tilfredsstillende bortledning av vann fra taknedløp, slik at vann ledes bort fra grunnmuren.
  - Normaltid for vedlikehold av beslag og pipe over tak. Bom og løs puss hugges ned. Ny puss påføres intervall 20 – 30 år.
  - Sprekker i puss på pipe over tak bør utbedres for å hindre vanninntrenging og forvitring av puss, noe som kan føre til ytterligere skader på pipen og omkringliggende konstruksjoner.
- Det kan også vurderes å montere takhatt på pipe over tak for å redusere risikoen for vanninntrenging.
- Aldersslitasje på takrenner, beslag og takhatter medfører redusert økonomisk verdi og økt risiko for lekkasjer eller funksjonssvikt over tid.

Det bør vurderes å montere snøfangere for å redusere risikoen for personskade og skade på bygningsdeler, kjøretøy og installasjoner ved snø- og isras fra tak.

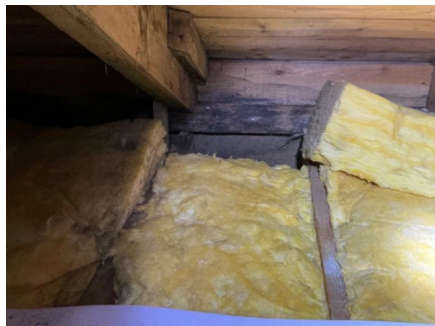
Synlig svertsopp/muggsopp på deler av sutak.

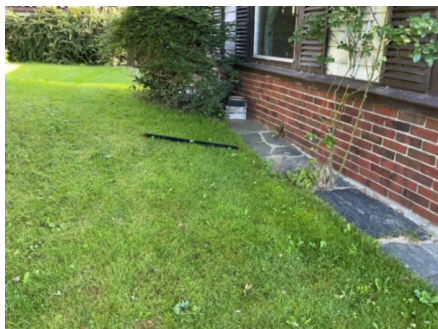
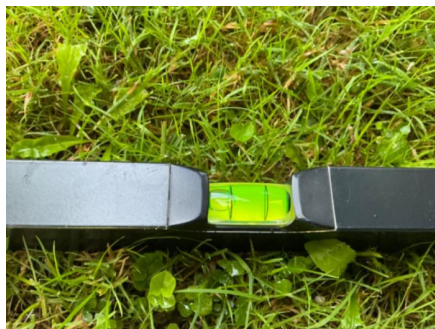
Ut fra dagens tilstand vurderes de synlige terreng-forholdene å fungere, men det må påregnes jevnlig kontroll. Ved ansamling av vann mot grunnmur bør terrenget justeres for å unngå risiko for fuktskader på grunnmur. For å lukke avviket bør det foretas terrengjusteringer eller andre drenerende tiltak for å lede overflatevann bort fra enheten.
