Blåmeisvegen 1

MOLDE

Enebolig med fantastisk utsikt - gjennomgående renoverert 2014 - nytt tak - garasje

Tilstandsrapport

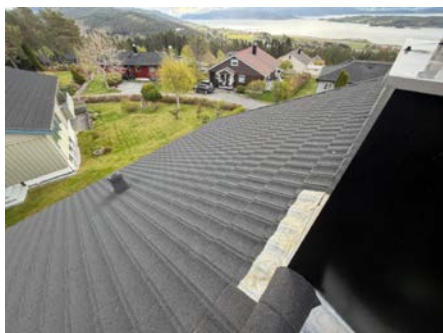
Det ble utført utskifting av taktekkning sommeren 2021. I forbindelse med arbeidene ble det montert Powertekk taktekkning på boligen. Arbeidene er ifølge opplysninger fra selger utført av Byggmester Haltvik. Opplysningene er hentet fra selgers egenerklæring.

Oversiktsbilde av taktekkning.

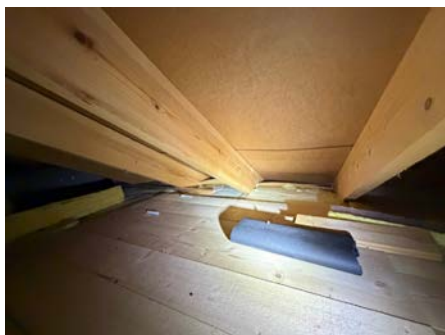
Loftskonstruksjonen er fullisolert helt opp mot undertaket uten etablert luftespalte mellom isolasjon og undertak. Eldre sutaksplater fra denne perioden har normalt ikke samme diffusjonsåpne egenskaper som moderne undertaksløsninger. Manglende luftespalte kan medføre økt risiko for kondensdannelse og fuktopphopning i konstruksjonen, særlig ved høy inneluftfuktighet eller utilstrekkelig ventilasjon.

Lufting fra raft.

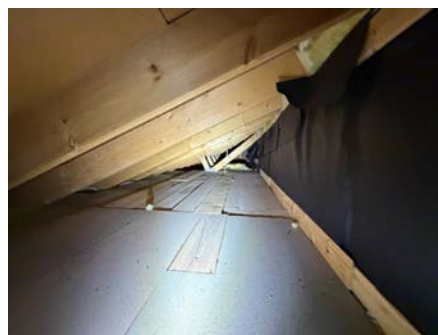
Oversiktsbilde av raftekott.

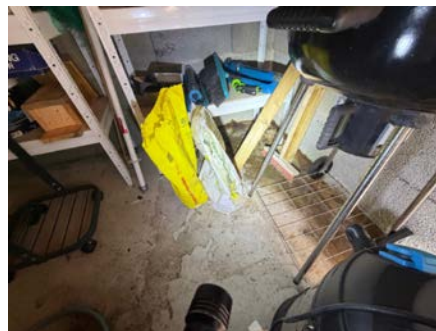
Det er registrert tegn til vanninnslag/fuktpåvirkning i bod under veranda. På befaringstidspunktet ble det observert fuktmerker og misfarging på gulv og nedre del av vegg mot yttervegg/fundament. Forholdet tyder på at det periodisk trenger inn vann i boden, trolig i forbindelse med nedbør, snøsmelting eller avrenning fra terrasse/verandakonstruksjon over.

Boden er oppført med betonggulv og vegger av betong/lettklinker. Overliggende veranda fungerer samtidig som tak over boden. Årsaken til vanninnslaget er ikke avklart ved visuell befaring, men forholdet kan skyldes mangelfull drenering/avrenning.

Innsig av vann i tilbygget bod under veranda.

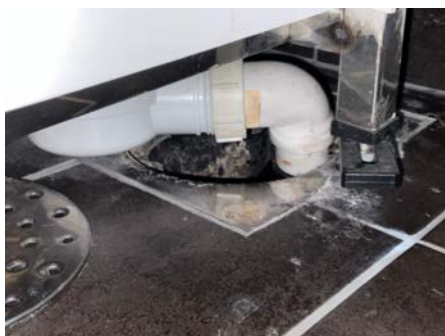
Membran/tettesjikt nærmer seg halvparten av forventet levetid. Membran er en skjult konstruksjon og kan ikke inspiseres. Forventet levetid for smøremembran er satt til ca 20 - 30 år men kan vare noe lengre og enkelte tilfeller forkortet levetid. Når membran har nådd forventet levetid er faren for at membran sprekker opp og blir porøs og dermed øker faren for fukt i konstruksjoner.

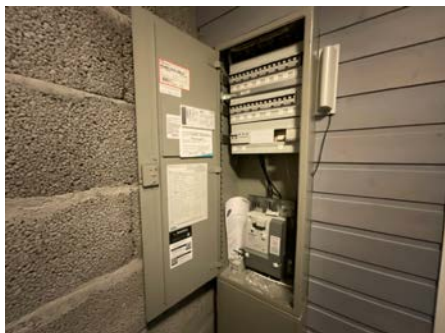
Ingen forhold avdekt av takstmannen som tilsier det bør foretas utvidet el-kontroll av anlegget. Ref starttekst øverst i punktet.

Sikringskap.
