# Ålesundsvegen 1297,1299

**Stor og innholdsrik enebolig | Fantastisk fjordutsikt | Utleieleilighet | Stor dobbel garasje m/innredet loft**

ENEBOLIG M/HYBEL/SOKKELLEIL. · TILSTANDSRAPPORT  
MED VERDITAKST

# Ålesundsvegen 1299

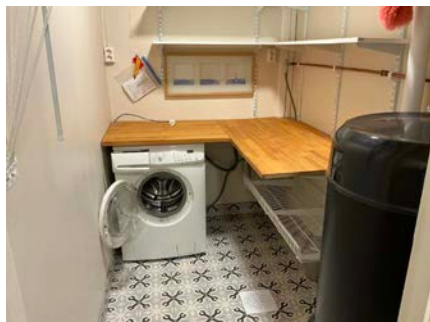
Vaskerom hovedenhet

Hulltaking er foretatt fra garderoberom bak dusjsone, det er målt 8vekt% fuktighet inne i hulltakingen, tørt treverk.

Vaskerom i underetasje for hovedenhet er oppusset rundt 2018/19, ingen dokumentasjon. Det har flislagt gulv, malte plater og malt mur på vegger. Panelte innvendige tak. Det er opplegg for vaskemaskin samt en enkel benkeplate. Varmtvannstank er montert i rommet.

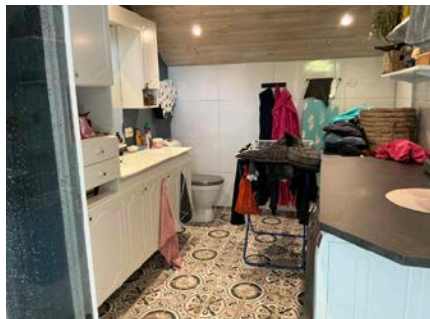
**TG2 A.2.1.2 - Overflater – Gulv - bad garasjeloft**

Badet er fra ca 2018, men det foreligger ikke fremlagt dokumentasjon for prosjektering og utførelse. Rommet er utført med flislagt gulv med gulvvarme, baderomsplater på vegger og malte innvendige tak. Badet har dusjkabinett, toalett og innredning med servant samt opplegg for vaskemaskin.

Det er målt ca 10 mm høydeforskjell fra sluk til gulv ved terskel, det er i tillegg terskellist, men ukjent om det er bakenforliggende tettesjikt, men fuge på ca 10 mm.

Det er smøremembran på gulv, baderomsplater på vegger og plastsluk, membranen/tettesjiktet er påvist rundt sluk, mens andre deler av tettesjiktet på våtrommet er ikke mulig å kontrollere.
