Klipra | Ålesund sentrum

Øvre Bergvegen 7

Enebolig | BRA-i/BRA Total 85/119 kvm | 3 soverom

## Tilstandsrapport

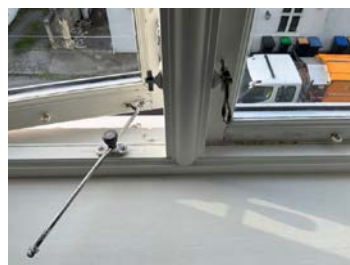
Slitt maling på soveromsvinduene.

- Det anbefales å skifte ut den knuste glassruten for å sikre tilfredsstillende funksjon og energieffektivitet.
- Slitt maling på innsiden av soveromsvindu bør utbedres ved å skrape bort løs maling og påføre ny maling. Dersom dette ikke utbedres, kan det føre til ytterligere slitasje og fuktskader på treverket.
- Det bør utføres vedlikehold som skraping og maling av værslitte vinduer for å hindre videre forringelse og redusere risikoen for råteskader og redusert levetid på vinduene.

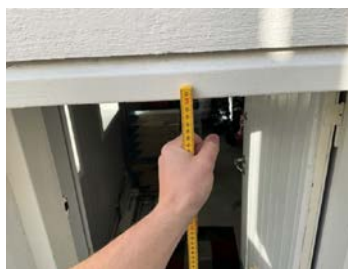
- Karmene i dørene er værslitte utvendig, og det er sprekker i treverket på ytterdørene og tersklene.
- Kjellerdøren tar i karm ved åpning/lukking

Lav frihøyde på kjellerdøren.

- Det bør utføres overflatebehandling og lokal utbedring av skader på karmene og ytterdørene, eventuelt bytte de, for å hindre videre forringelse. Sprekker og værslitasje kan føre til økt fuktpåvirkning, som på sikt kan gi råteskader og redusert levetid for dørene.

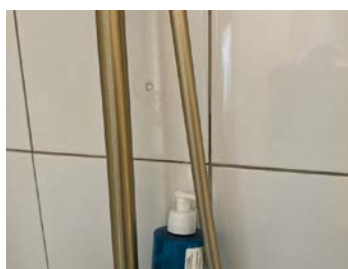
Manglende fuger.

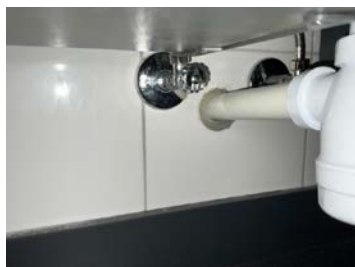
Kostnadsestimatet er for utbedring av utettheter rundt avløpet til vask.

Utettheter rundt avløpet.
