# Wessels gate 20

KRISTIANSUND N

**Innholdsrik eiendom med 2 leiligheter på ca. 80 kvm hver | 3 soverom | Renoveringsbehov | Garasje**

Befaringsdato: 11.02.2026

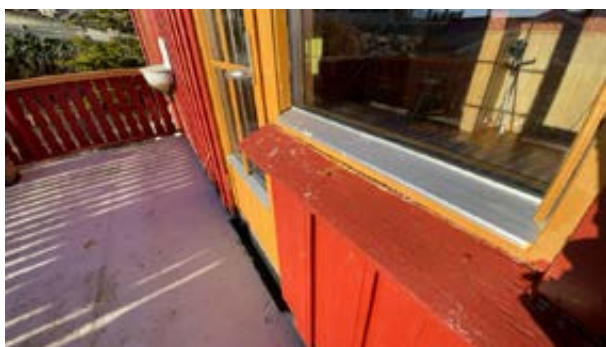
Manglende beslag på vindusbrett.

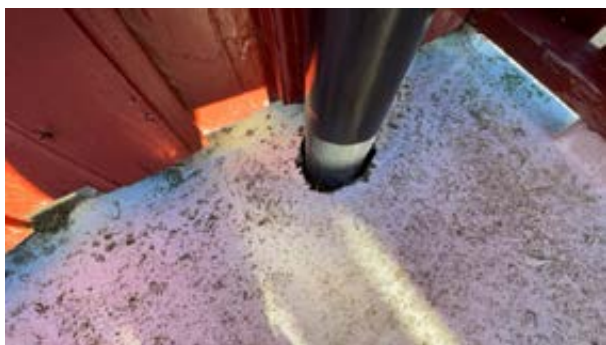
Fare for vanninntrengning.

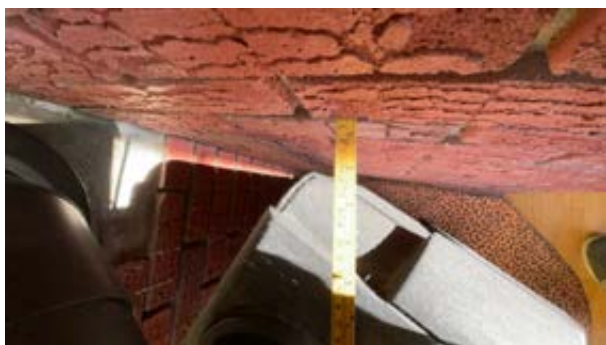
- Avstanden mellom ildstedet og brennbart materiale er for liten.
- Det er påvist sprekker og/eller riss i pipe.
- Pipevanger er ikke synlige.

Ikke tilstrekkelig avstand mellom ildsted og brannmur.

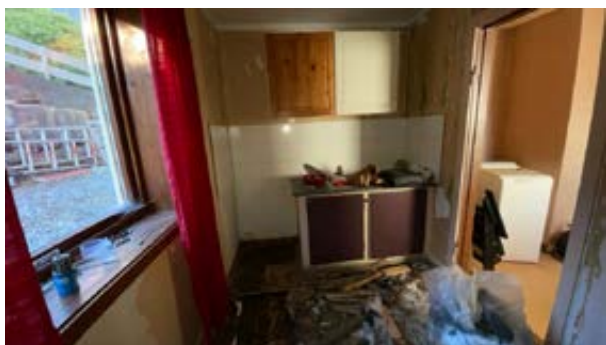
Ingen ventilering av kokesone.

- Mekanisk avtrekk bør etableres.
- Uten forsert avtrekk fra kokesonen kan matos og forurensninger fra matlaging spre seg i boligen, noe som blant annet forringer innneklimaet.

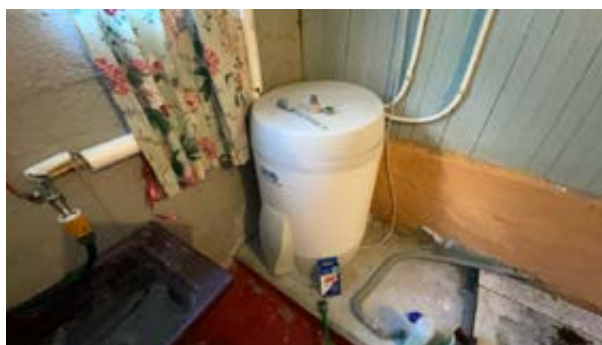
Varmtvannsbereder i vaskerom sokkeletasje.

- Det er ikke behov for utbedringstiltak siden tanken fungerer i dag, men ut ifra alder kan skader plutselig oppstå på eldre tanker.

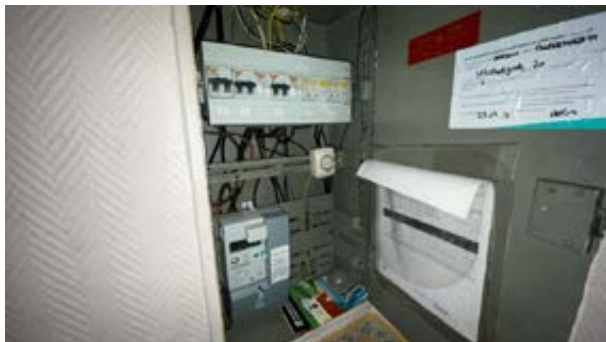
El-skap i 2. Etasje.

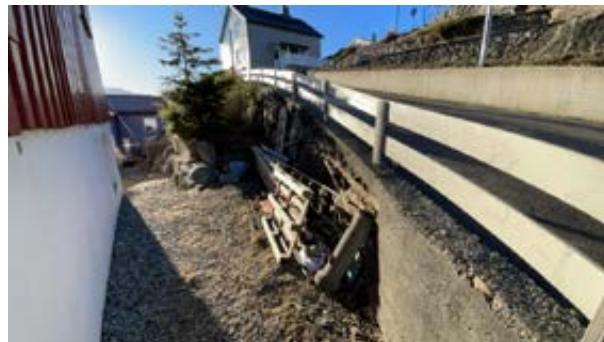
Støttemur mot offentlig vei/gate.

- Det er påvist mindre sprekker og/eller skjevheter i muren.

- Lokal utbedring må utføres.

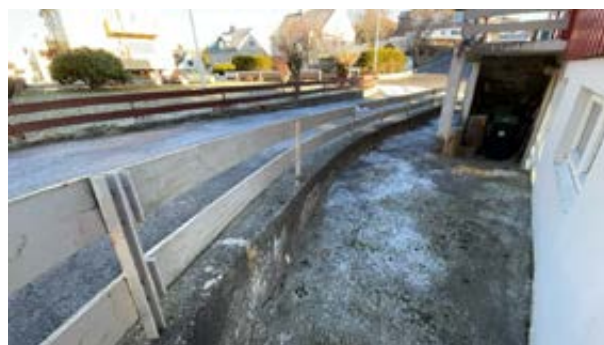
Støttemur mot offentlig vei/gate.

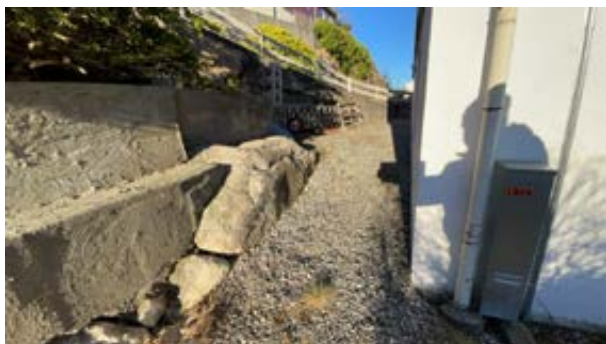
Fall langs bygning mot øst og vest.
