Jøsokvegen 483

JØSOK - Flott enebolig med landlig beliggenhet og stor tomt med strandlinje | Dobbelgarasje | 5 soverom | Flott utsikt

Befaringsdato: 03.06.2026

Rapportdato: 15.06.2026

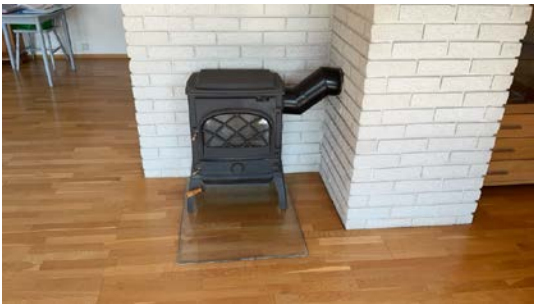
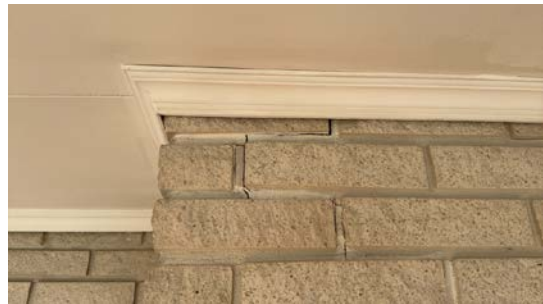
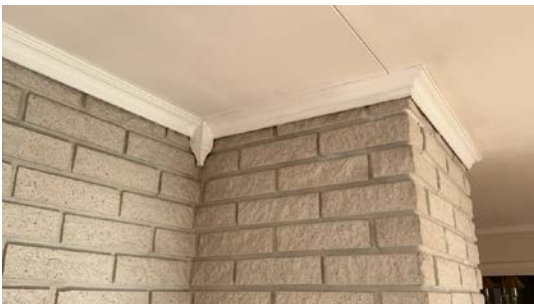
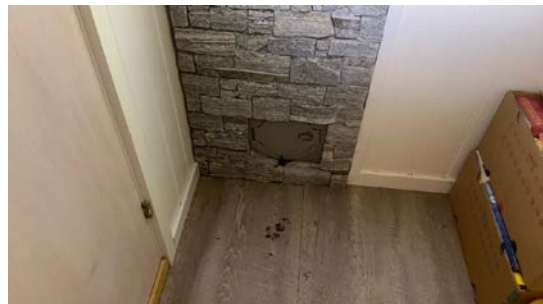
- Det er påvist brennbart materiale nærmere enn 300 mm fra sotluke/feieluke.
- Mer enn halvparten av forventet brukstid er passert på pipe.
- Det er påvist noen mindre sprekker i pipeforblendingen i hovedetasje, i tillegg til at det er en del sot på overflatene i området ved pipe.
- Feieluke har avstand under kravet på minimum 30 cm til både brennbar vegg og gulv.

Avstanden mellom feieluke og brennbart materiale må økes til minimum 300 mm for å oppfylle gjeldende forskrifter og redusere brannfare.

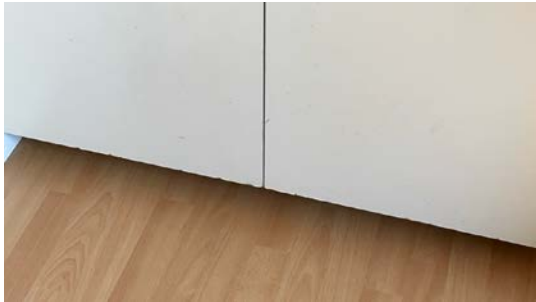
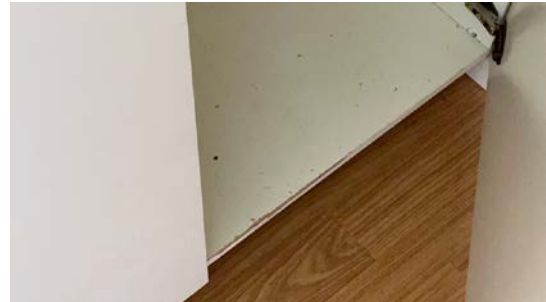
TG 2 Innvendige dører

- Det er påvist avvik som tilsier at det bør foretas tiltak på enkelte dører.
- Enkelte av innvendige dører har en del slitasje.

Garderobeskapene bør overflatebehandles eller males på nytt for å utbedre slitasje og avskalling av maling.

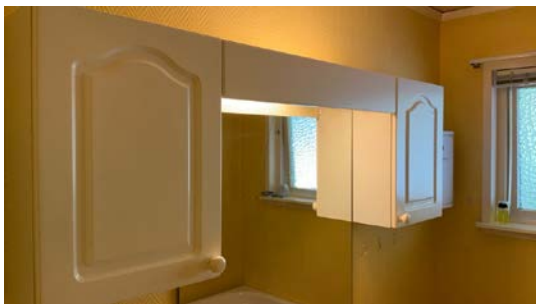
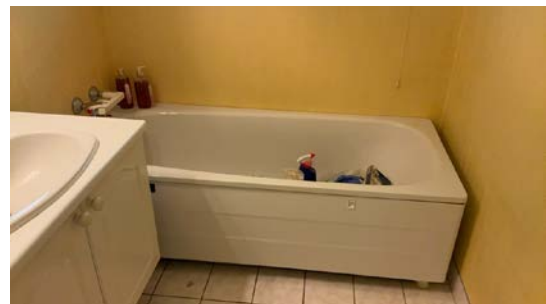
HOVEDETASJE > BAD

- Det er påvist at høydeforskjell fra topp slukrist til gulv/synlig topp membran ved dørterskel er mindre enn 25 mm.
- Det er påvist avvik i fallforhold til sluk i forhold til krav i forskrift på byggetidspunktet.
- Terskel til dusjveggen er høyere en dørterskel. Ved en vannlekkasje utenfor dusjen, så vil vann renne ut døra før det når sluken.

- Manglende oppgradering av våtrommet medfører høy risiko for at konstruksjonene ikke vil tåle vanlig bruk av vann eller lekkasjer. Dette kan føre til fuktskader på tilstøtende konstruksjoner.
- Våtrommet må totalrenoveres. Alle forhold med tettesjikt, våtsone, sluk m.m. må dokumenteres.

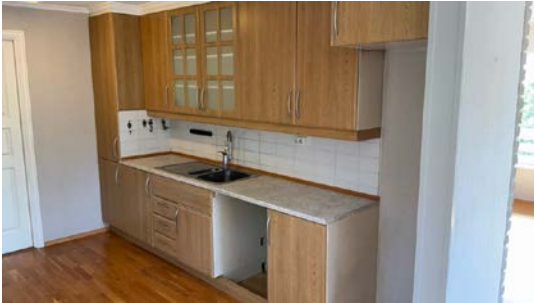
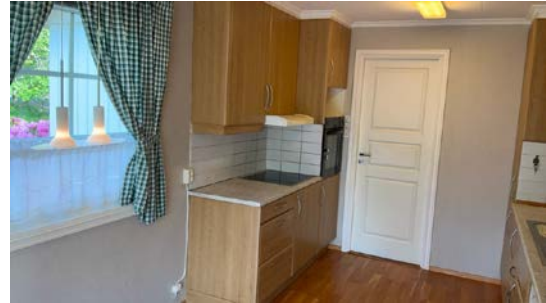
- Det er påvist skader/fuktskjolder i kjøkkengulvet.
- Oppvaskskapet og gulvet i tilknytting til vasken har fuktskader

- De påviste skader må utbedres.

Fuktskadet oppvaskskap og følgeskader på gulvet må utbedres for å hindre videre skadeutvikling og redusere risiko for mugg og soppvekst.
