# Tilstandsrapport

Fritidsbolig 1

Grimsmyrvegen 105 , 6240 ØRSKOG

# gnr. 680, bnr. 36

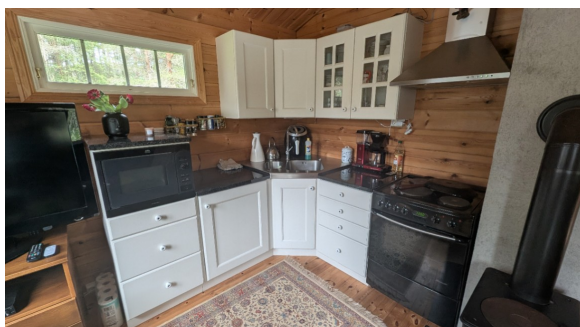
### ETASJE > STUE/KJØKKEN

Kjøkkenet fremstår med enkel standard, men er funksjonelt og i brukbar teknisk stand.  
Løsningen vurderes som tilstrekkelig for formålet i en fritidsbolig.

Normal slitasje mtp alder.

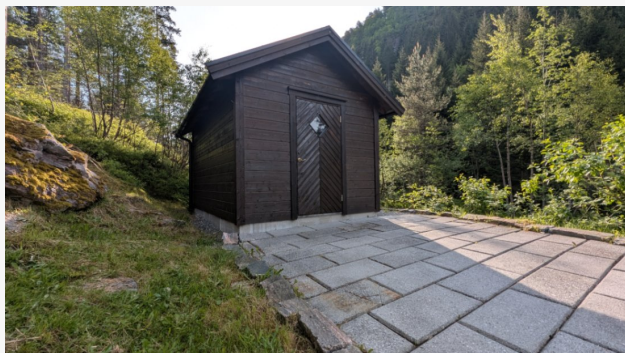
## Bod

Bygget er ikke tilstandsvurdert ihht Forskrift til avhendingslova og NS3600. Dette er kun en enkel beskrivelse.
