# Bautevegen 122

HJØRUNGAVÅG

**HJØRUNGAVÅG - Tomannsbolig over 3 etasjer fint beliggende på fin utsiktstomt i langs Bautevegen | totalrenoveringsobjekt**

Befaringsdato: 07.01.2026

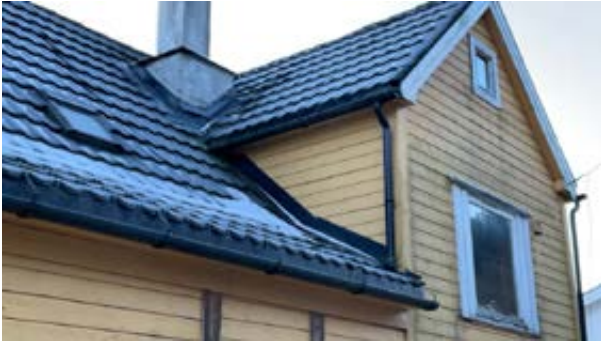
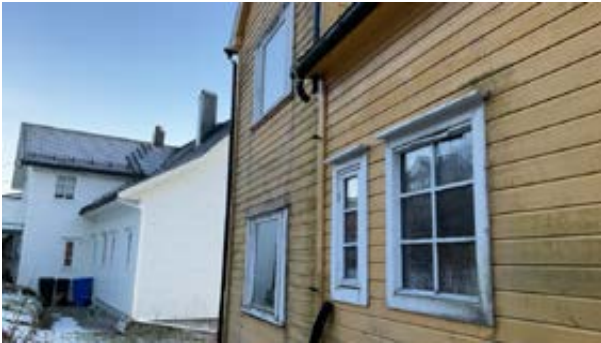
## TG 3 Veggkonstruksjon

Yttervegger i loft og bindingsverk med liggende malt bordkledning. Bordkledning er vurdert fra bakkenivå av sikkerhetsmessige årsaker.
