Prost Ankers gate 7B

**ULSTEINVIK - Stor tomannsbolig fra 2019 |
Fantastisk utsikt | Høy standard | Sentral
beliggenhet | 4 sov | Dobbelgarasje**

Tilstandsrapport

TOMANNSBOLIG VERTIKALDELT

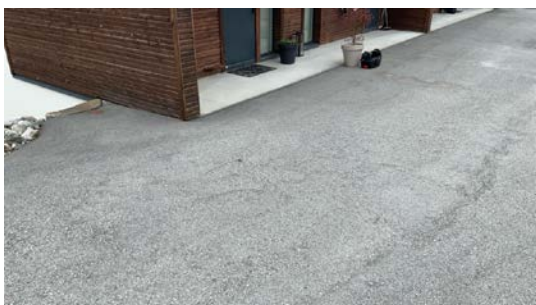
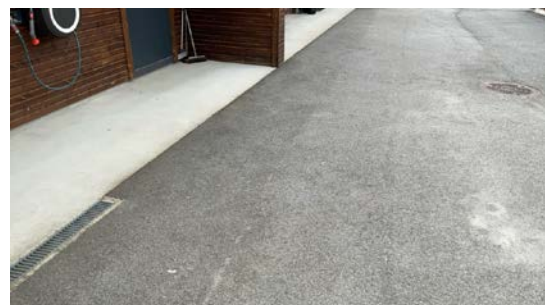
TG 1 Fuktsikring og drenering

Utførelsen av drenering og fuktsikring av grunnmurer er ukjent. Tilstandsgrad er utelukkende satt med bakgrunn i alder.

Det bør etableres drensrenner langs hele betongplattens lengde for å hindre at vann kommer inn på betongplaten.

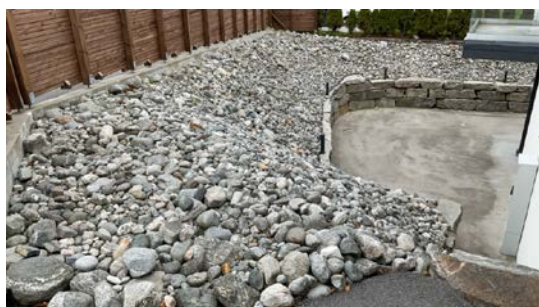
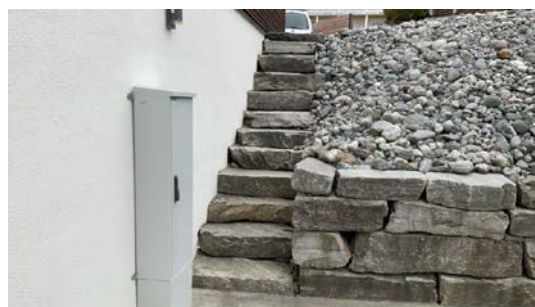
101 Utvendige vann- og avløpsledninger

Dokumentasjon på radonsperre bør fremskaffes visst mulig. Eiendommen ligger i område med lav til moderat risiko for radon.

- Rekkverk for utvendige trapper må monteres for å lukke avviket.
- Innhent dokumentasjon for radonsperre, om mulig
- Rekkverk/annen sikring på forstøttningsmur må settes opp/utbedres.

Det bør monteres rekkverk på utvendige trapper og forstøttningsmur i henhold til gjeldende krav for å redusere risikoen for fallulykker og personskader.
