# Farbrorvegen 2

ENEBOLIG · TILSTANDSRAPPORT MED VERDITAKST

6240 ØRSKOG

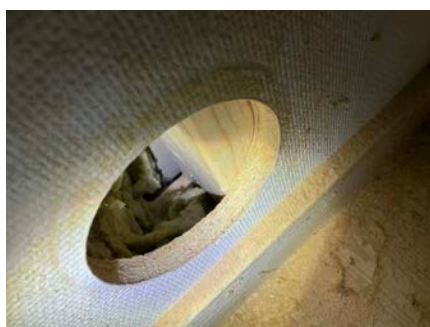
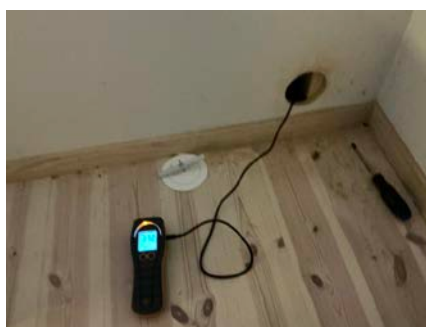
Avvik: Det er ved hulltaking målt ca. 18-20 % fuktighet i treverket. Dette nivået ligger i området hvor fuktskader kan oppstå.

Det er videre foretatt fuktmålinger i veggpanel og trebord på gulv andre steder, med verdier på ca. 10-13 %, som anses som normalt, men det er ukjent om konstruksjonen er lik i alle rom.

- Det er gjennom hulltaking påvist høyt fuktnivå inne i trekonstruksjonen i hulltakingen, men ikke påvist fuktskader i dette området. Høy luftfuktighet kan over tid føre til muggvekst eller sverting av materialer. Samtidig kan materialer og konstruksjoner bli ødelagt.
- Det påviste fuktnivå gir grunn til å overvåke konstruksjonen jevnlig for å se utvikling over tid, og eventuelt foreta tiltak for å unngå fuktskader.
- Hulltakingen er gjort i et begrenset område, det kan ikke utelukkes andre konstruksjonsløsninger/høyere fuktnivå andre steder.
