# Tevegen 16

Romslig 1/2-part tomannsbolig fra 2005| 2 bad| 3 soverom| Garasje| Vinterhage Populær beliggenhet| Stor terrasse

# Tilstandsrapport

## TOMANNSBOLIG

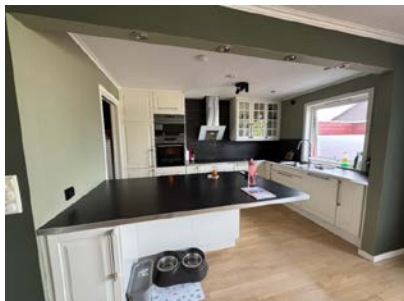
### HOVEDETASJE > STUE/KJØKKEN

Avvik: • Alder og observerte forhold, inkludert fett som renner ned langs veggen, tilsier at det er usikkerhet knyttet til ventilatorens fremtidige funksjon.
