# Hamnavegen 4

# Tilstandsrapport

## ENEBOLIG

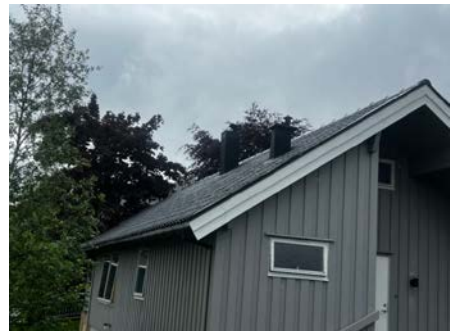
Avvik: • Mer enn halvparten av forventet brukstid er passert på taktekkingen.

Symptomer på slitasje og elde er registrert, selv om det ikke ble observert tegn på lekkasjer eller skader. TG2 er valgt for å belyse at bygningsdelen har en alder og tilstand som tyder på behov for tiltak i fremtiden. Restlevetiden er usikker.

Oversiktsbilde av takteking.

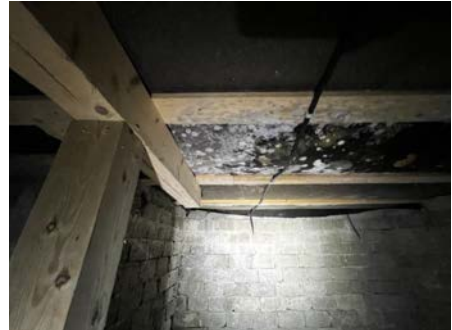
Avvik: · Det er påvist fuktskader i etasjeskiller

Det er påvist fuktskader i etasjeskillet under kjøkken og bad, godt synlig fra krypkjelleren. Ved befaring 17.06.2025 ble det registrert tydelig fuktpåvirkning i treverket, med målinger som indikerte svært høyt fuktinnhold.

Ved ny befaring 01.09.2026 ble det målt vesentlig lavere fuktverdier, ned mot ca. 22 vektprosent i de samme områdene. Boligen har imidlertid stått ubebodd siden forrige befaring, og vannforsyningen har vært avstengt. Dette gjør at det ikke kan legges til grunn at forholdet er stabilt eller utbedret.

Skadebildet og reduksjonen i fukt etter at vannet ble stengt, gir mistanke om at fukttilførselen kan være knyttet til lekkasje fra vann- eller avløpsinstallasjoner ved kjøkken og/eller bad. Årsaken er likevel ikke endelig fastslått.

Fuktskader i etasjeskiller, synlig i fra krypkjeller.

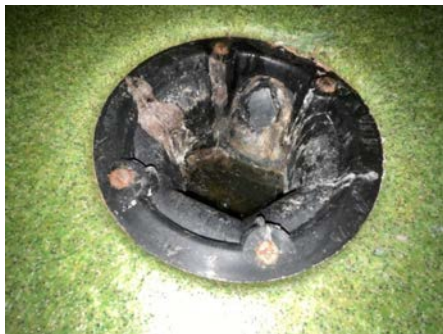
Sluk.

På grunn av alder må det påregnes økt risiko for svekket tetthet i skjøter, overganger, sluktilslutning og øvrige detaljer. Jevnlige kontroll av overflater, skjøter og tilslutning mot sluk anbefales. Sluket bør renses regelmessig. Det anbefales rehabilitering av våtrommet.
