Gløsvågveien 95

Flott oppusset enebolig med 3 mål tomt og garasje. Kort spasertur til Dale!

Tilstandsrapport

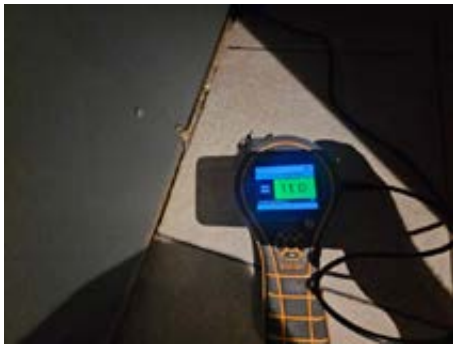
Fuktkontroll er utført i tilgjengelig konstruksjon. Fuktkontroll er en stikk kontroll ett sted. Kontrollen kan ikke utelate fuktskader andre steder i rommet.

Ved 17-18% kan fuktighet, råte og muggsopp dannes. Her er det målt 11%. Dette er noe forhøyet, men ikke unormalt og kan komme av kapillært fuktopptrekk fra grunnen. Det vurderes som tørt opp til 15%.
