# Kvievegen 8

HADDAL

**HADDAL - Stor, frittliggende enebolig med dobbel garasje beliggende på fin utsiktstomt i et rolig og barnevennlig område**

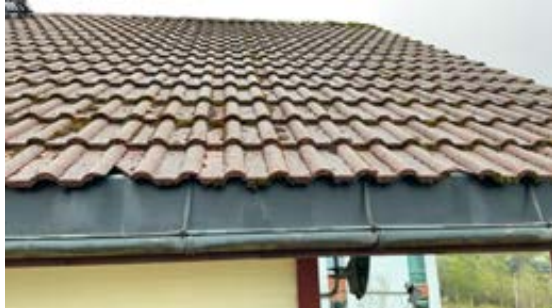
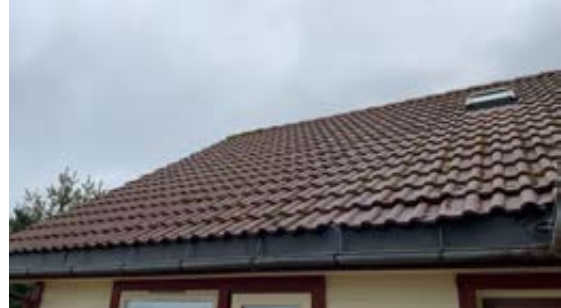
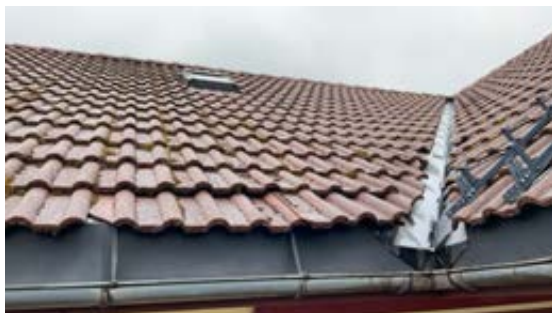
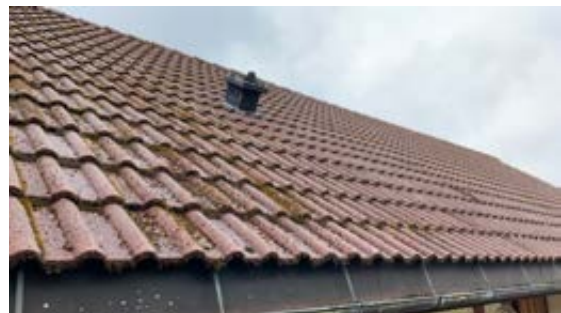
## Nedløp og beslag

Det er observert at enkelte av takutstikkene har fukt og råteskader ved takrenner. Et taknedløp er avsluttet over terreng.

Manglende snøfangere kan medføre snøras fra taktekkingen. Med påfølgende risiko for skade på person, bygningsdeler eller tingskade.

Det må påregnes tiltak med takutstikk med fukt og råteskader i takutstikkene. Takutstikkene anbefales fuksikret med beslag.

Taknedløp avsluttet over terreng bør ledes til rør og bort fra bygningen, for å unngå unødig fuktbelastning av grunnmuren.

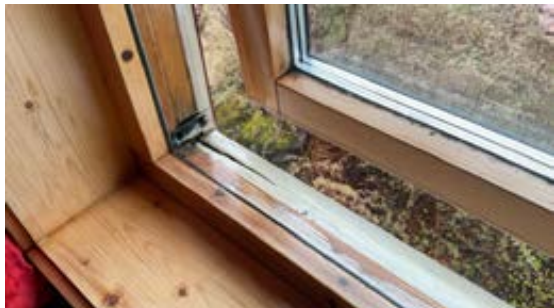
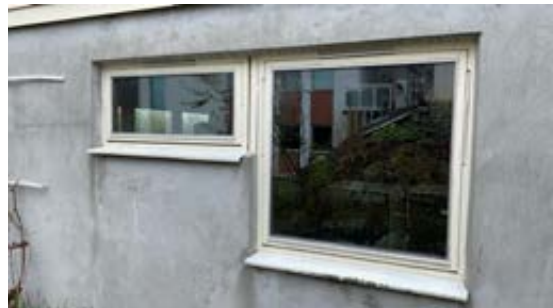
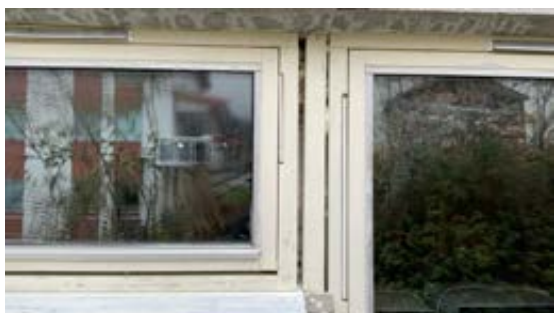
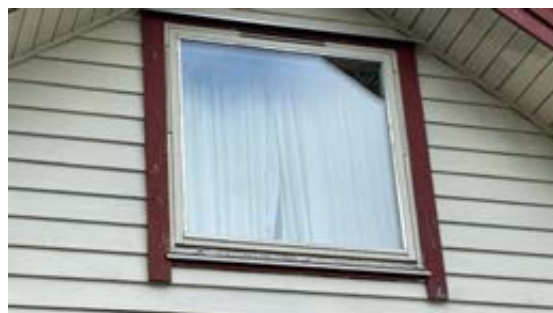
## Takvindu

- Det er påvist at enkelte vinduer er vanskelig å åpne/lukke.
- Det er påvist noen glassruter som er punktert eller sprukne.
- Det er påvist vinduer med fukt/råteskader.
- Karmene i vinduer er slitte og det er sprekker i treverket.

Takvinduet har fuktskader i treverket, glasset er punktert og vinduet lot seg ikke åpne. Det er fuktskjolder på innvendig overflater under takvinduet.

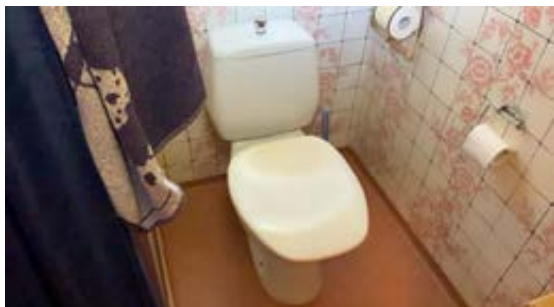
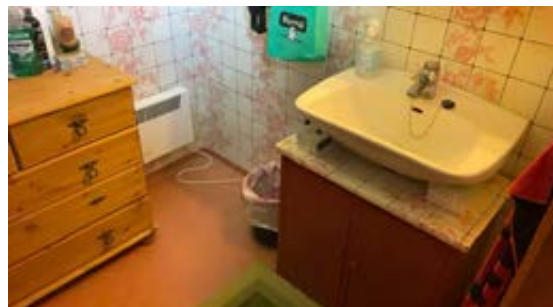
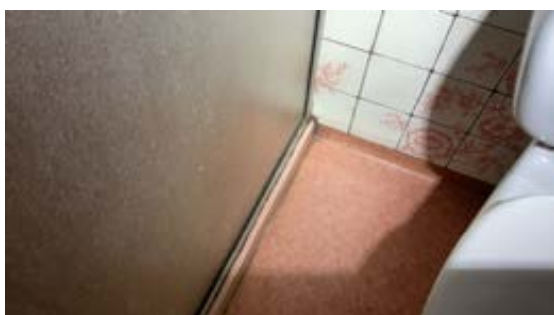
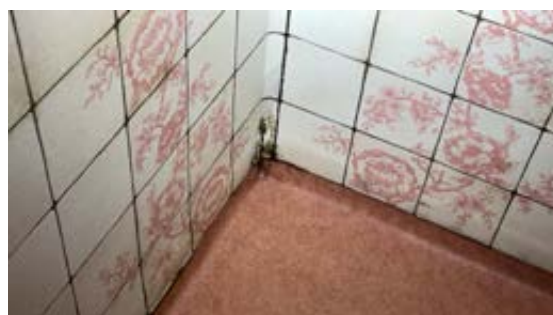
## LOFT > BAD

### TG 2 Tilliggende konstruksjoner våtrom

Hulltaking er utført fra gang mot våtsone for dusjen uten å avdekke unormale forhold eller forhøyede fuktverdier i hulltakingen.

Soppvekst på vegg og gulvoverflater i dusjen bør fjernes, og årsaken til fuktproblemet må utbedres for å hindre videre vekst.

- Våtrommet må totalrenoveres. Alle forhold med tettesjikt, våtsone, sluk m.m. må dokumenteres.
- Manglende oppgradering av våtrommet medfører høy risiko for at konstruksjonene ikke vil tåle vanlig bruk av vann eller lekkasjer. Dette kan føre til fuktskader på tilstøtende konstruksjoner.

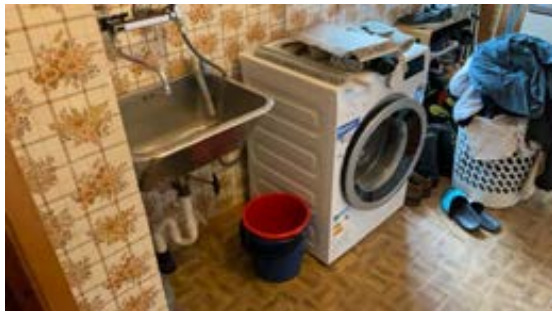
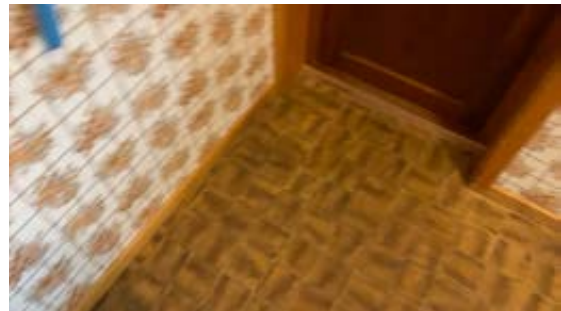
## HOVEDETASJE > VASKEROM

### TGIU Tilliggende konstruksjoner våtrom

- Våtrommet må totalrenoveres. Alle forhold med tettesjikt, våtsone, sluk m.m. må dokumenteres.
- Manglende oppgradering av våtrommet medfører høy risiko for at konstruksjonene ikke vil tåle vanlig bruk av vann eller lekkasjer. Dette kan føre til fuktskader på tilstøtende konstruksjoner.

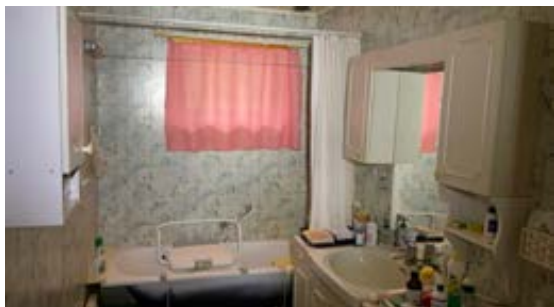
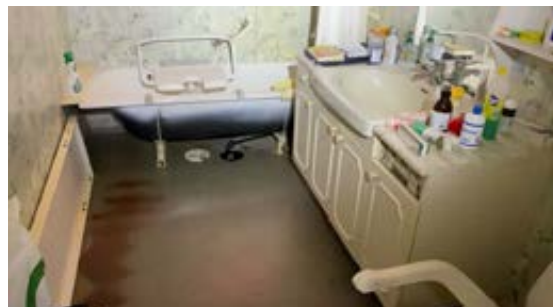
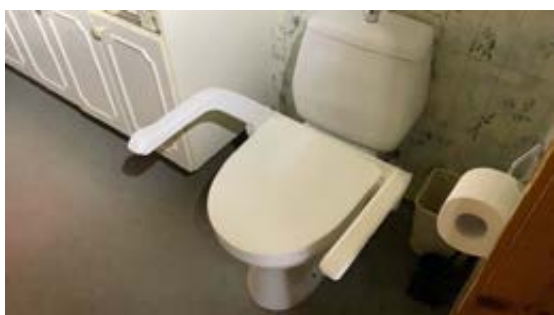
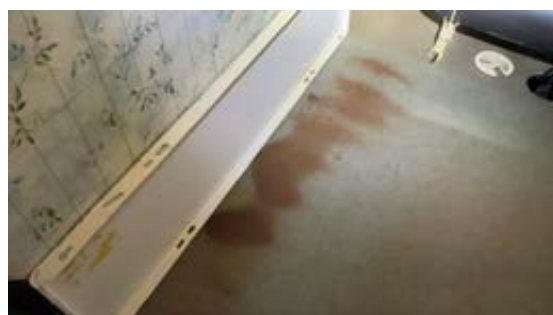
## HOVEDETASJE > BAD

### TG 0 Tilliggende konstruksjoner våtrom

Hulltaking er utført fra soverommet mot våtsone for badekar uten å avdekke unormale forhold eller forhøyede fuktverdier i hulltakingen.

- Våtrommet må totalrenoveres. Alle forhold med tettesjikt, våtsone, sluk m.m. må dokumenteres.
- Manglende oppgradering av våtrommet medfører høy risiko for at konstruksjonene ikke vil tåle vanlig bruk av vann eller lekkasjer. Dette kan føre til fuktskader på tilstøtende konstruksjoner.

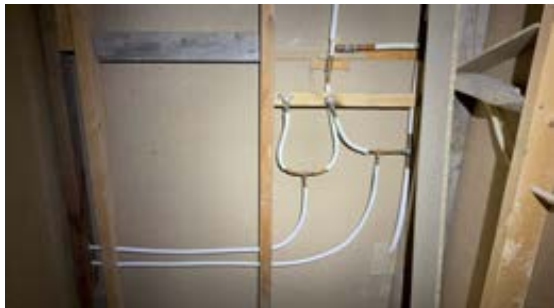
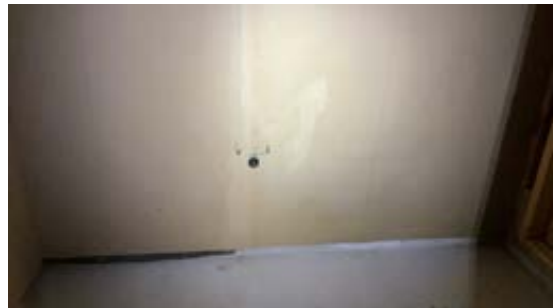
## KJELLER > BAD

### TG 0 Tilliggende konstruksjoner våtrom

- Våtrommet må totalrenoveres. Alle forhold med tettesjikt, våtsone, sluk m.m. må dokumenteres.
- Manglende oppgradering av våtrommet medfører høy risiko for at konstruksjonene ikke vil tåle vanlig bruk av vann eller lekkasjer. Dette kan føre til fuktskader på tilstøtende konstruksjoner.

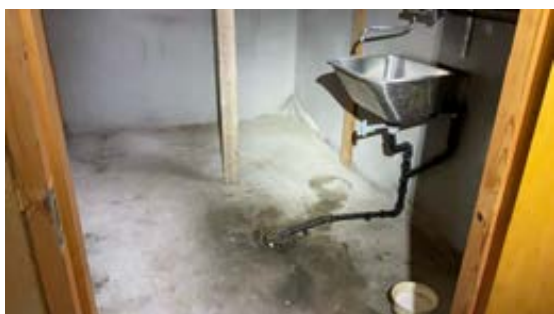
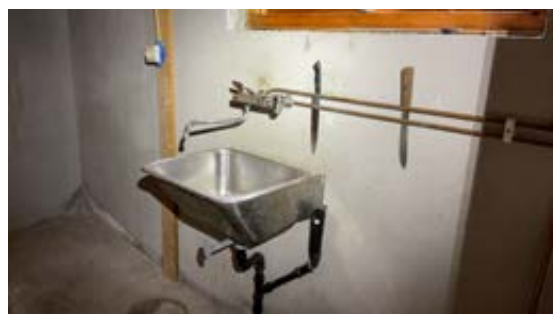
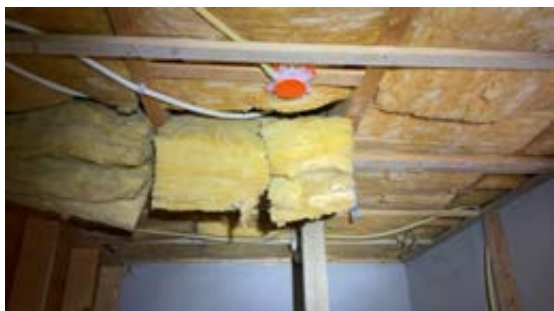
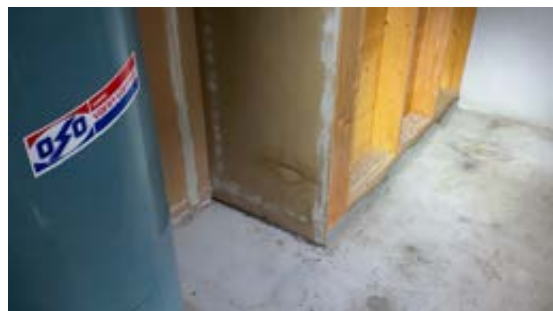
## KJELLER > VASKEROM

Hulltaking er ikke utført da våtrommet har åpen konstruksjon og ikke er tatt i bruk.

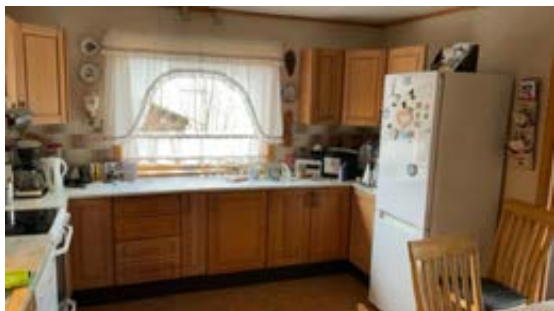
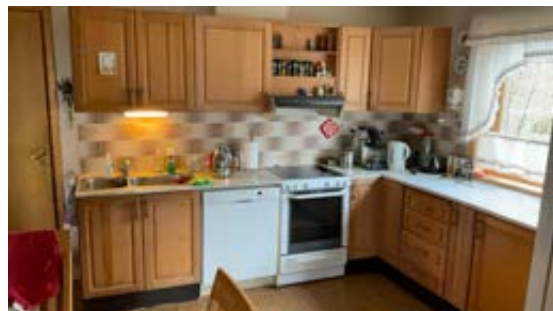
### HOVEDETASJE > KJØKKEN

## TG 3 Avtrekk

- Dersom avviket ikke utbedres vil det være fare for dårlig luftskifting og resultere i høy luftfuktighet og utvikling av skader.

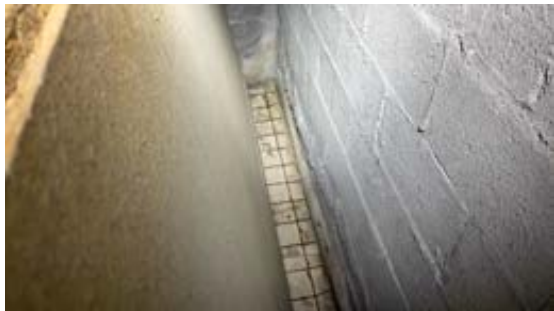
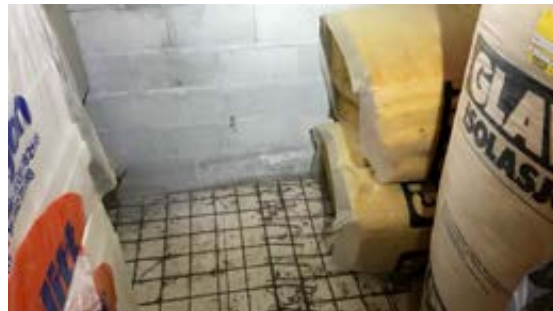
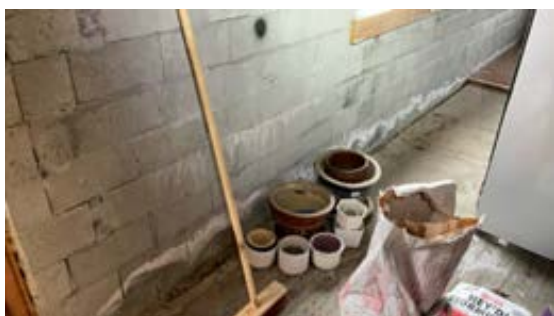
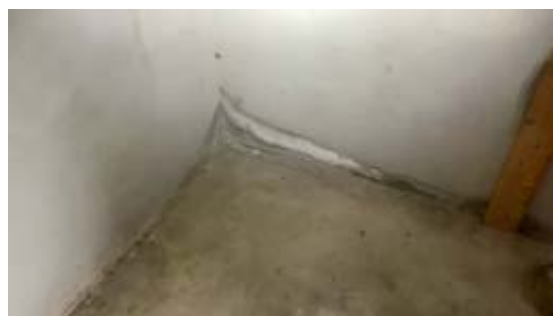
## TG 1 Grunnmur og fundamenter

Grunnmur av betongstein utvendig murpusset. Fundamenter av betong.
