Storgata 30

ÅNDALSNES

Åndalsnes- Vangen, kombinert næring-og boligeiendom med meget god eksponering! Gangavstand til sentrum.

Adresse	Storgata 30 6300 ÅNDALSNES
Prisantydning	Kr 6 500 000,-
Totalpris	Kr 6 500 000,-
BRA-i/BRA Total	868/868 m ²
Eierform	Eiet
Boligtype	Butikk/Handel
Byggeår	1999
Etasje	3

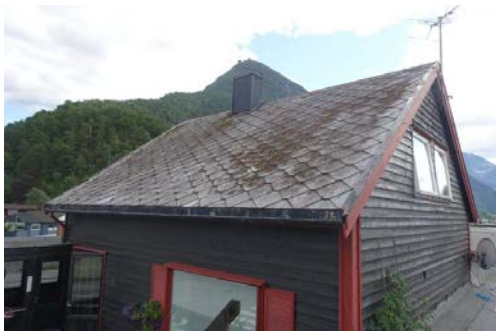
! TG 2

Taktekkingen på bolighuset består av plane eternitplater, og den er besiktiget fra taket på de eldste butikkutbyggingene mot syd og vest

Takflate mot nord

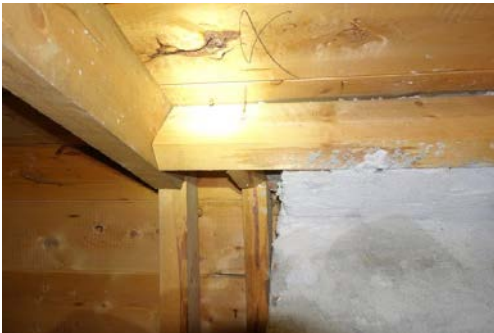
Tørre forhold ved pipegjennomføring

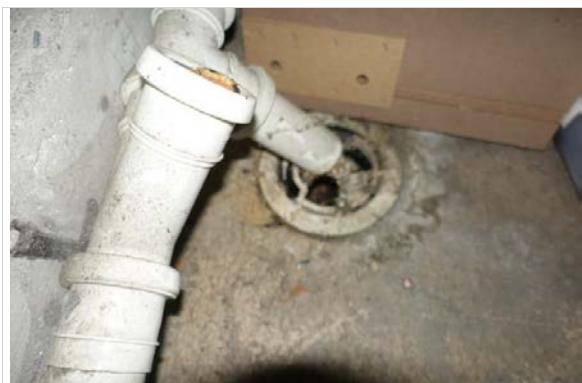
Eldre ødelagt slukrist

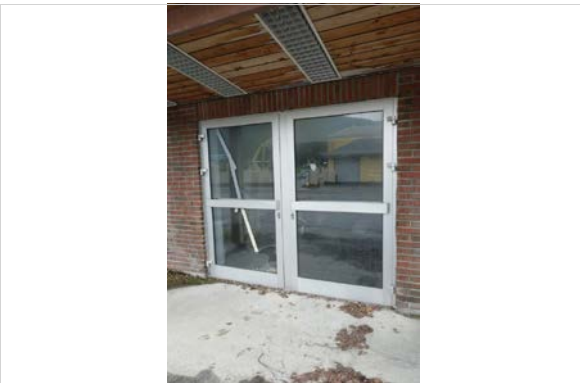
mellom taktekkingen og takrennene. Alt dette må skiftes ut hvis bygget skal brukes videre.
Teglpipa lengst mot syd er i dårlig forfatning, med manglende stein, og tildels glisne/åpne vertikalfuger.
Trapp fra øvre plan i kinosalen og ut er i dårlig forfatning, og bør renoveres ved en ev. videre bruk.
Hovedinngangsdøra mot nord har knuste ruter.

Knust glass i ytterdør

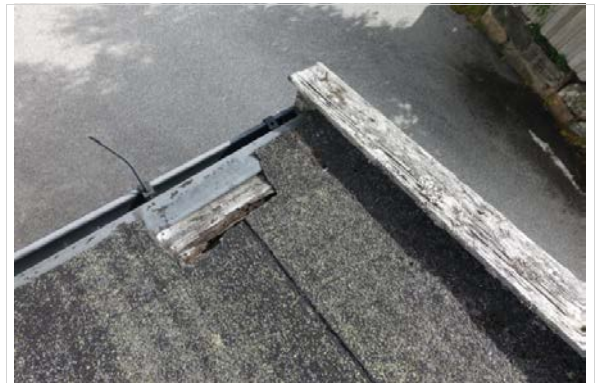
Vindskibordene er både råteskadet og tildels borte for store deler. Det samme gjelder for luftelyrene, som bør bygges opp på nytt om bygget skal renoveres.

Råte v/vindski og avrevet papp

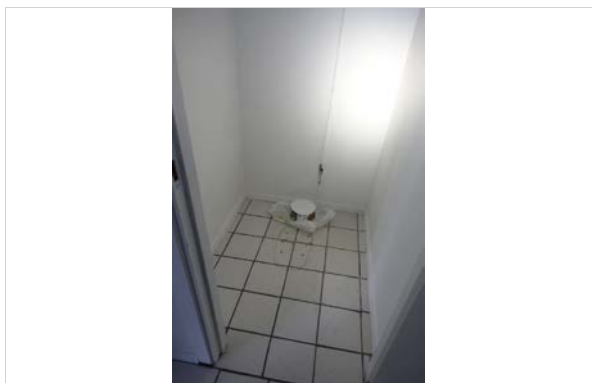
Garderobe-/toalettanlegg er demontert

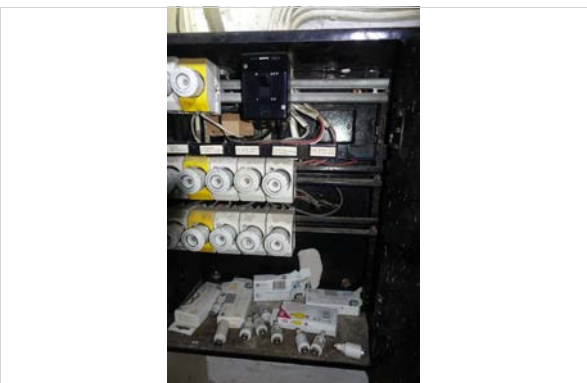
Sikringskap med gamle porselenssikringer
