# Bøplassen 1

HOVDEBYGDA

# Tilstandsrapport

## ENEBOLIG

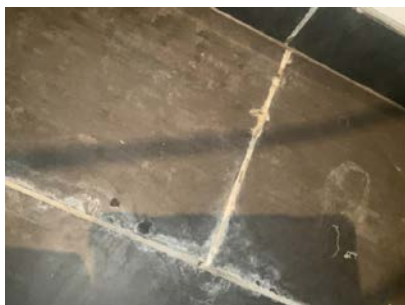
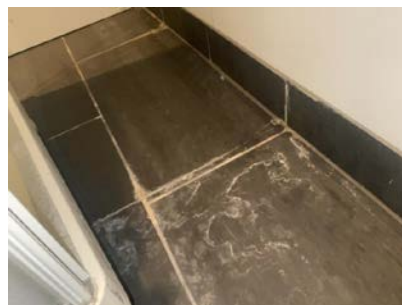
## 1. ETASJE > BAD/VASKEROM

- Til tross for avviket i fall/høydeforskjell til sluk, vil gulvet fortsatt kunne lede vann mot sluket, men med redusert effektivitet. Dette kan potensielt øke risikoen for vannansamling i enkelte områder av badet.
- Slike riss/sprekker kan indikere bakenforliggende fuktskader, og konstruksjonen bør observeres jevnlig for å vurdere utvikling.

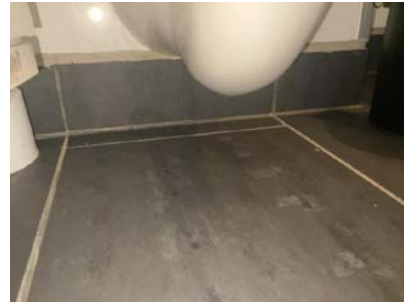
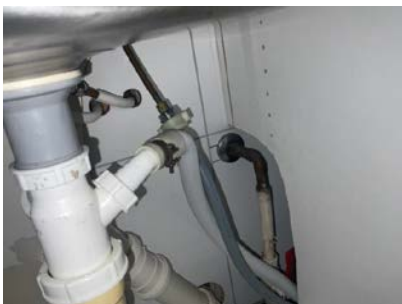
Lekker ifra rør fra servant.
