# Tilstandsrapport

Enebolig

Olsviklia 17, 6019 ÅLESUND

Befaringsdato: 20.04.2026

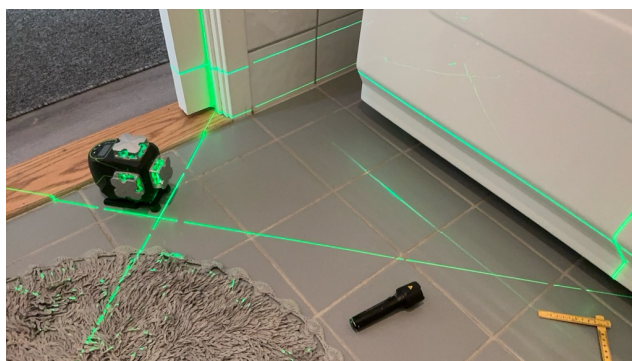
## UNDERETASJE > BAD UNDERETASJE ØST

### TG 2 Sluk, membran og tettesjikt

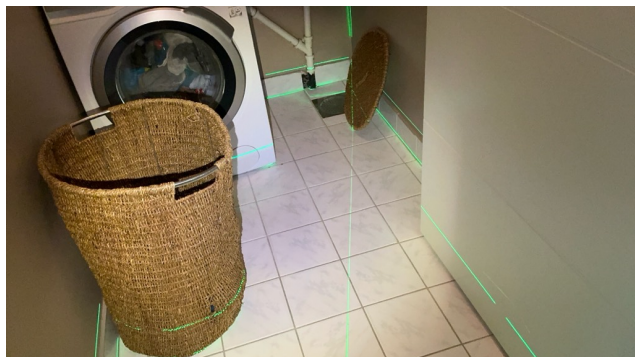
## UNDERETASJE > VASKEROM

### ! TG 2 Sluk, membran og tettesjikt

- Det er viktig å merke seg at levetiden til en membran varierer basert på kvalitet, installasjon og bruk. Eldre membraner kan bli sprø og sprekke opp, noe som fører til at de mister sin vanntettende funksjon. Dette kan resultere i vannlekkasjer gjennom vegger og gulv og fuktskader.
- Overvåk tilstanden jevnlig. For å få tilstandsgrad 0 eller 1 må tettesjiktet skiftes ut, men tidspunktet for når dette er nødvendig er vanskelig å si noe om.
