Storskaret 28

Adresse	Storskaret 28 6006 ÅLESUND
Prisantydning	Kr 5 490 000,-
Omkostninger	Kr 156 240,-
Totalpris	Kr 5 646 240,-
BRA-i/BRA Total	251/251 m ²
Eierform	Eiet
Boligtype	Enebolig
Byggeår	1986
Soverom	3
Etasje	3

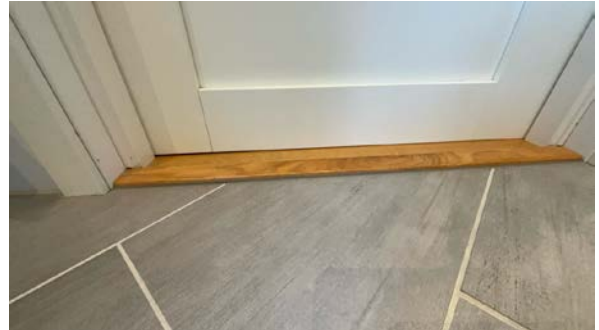
Avvik: Våtrommet mangler tilluftsventilering, f.eks. spalte/ventil ved dør.

Døren er noe skjev mot karm og dette hindrer luftstrømmen noe

- Det bør etableres tilluft til våtrommet.
- Over tid kan manglende tilluftsventilering resultere i mugg- og soppdannelse, spesielt på steder som ikke får god nok luftgjennomstrømning.
