# Bergsagelveien 14B

HILLEVÅG

Flott selveierleilighet med god standard -  
Parkering med elbil lader

Befaringsdato: 30.07.2026

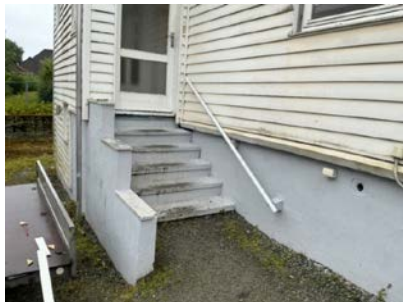
- Mangelfull sikring kan føre til fallulykker eller at personer mister støtte, med fare for alvorlig skade.
- Rekkverket er såpass lavt at det på grunn av sikkerhetsmessige forhold anbefales økning av høyde.

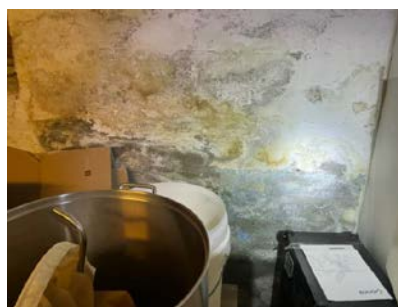
Ved fukt-søk i nedre del av innvendig vegg til bod er det registrert forhøyede målinger.

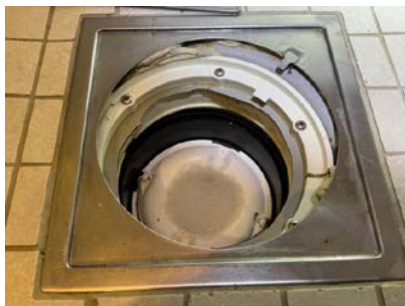
- Til tross for avviket i fall/høydeforskjell til sluk, vil gulvet fortsatt kunne lede vann mot sluket, men med redusert effektivitet. Dette kan potensielt øke risikoen for vannansamling i enkelte områder av våtrommet.
- Regelmessig rengjøring av sluk anbefales slik at vann ikke stiger opp til klemring.

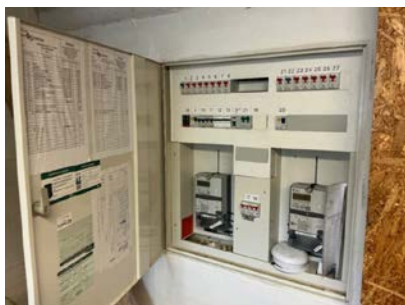
Sikringsskap står i felles kjeller.
