# Seterhøyveien 27B

BEKKELAGSHØGDA

**Familiedrøm på Bekkelagshøgda! Innholdsrik enebolig m/hybel. Stor terrasse og solrik hage. Garasje. Ettertraktet område.**

Rapportdato: 14.11.2025

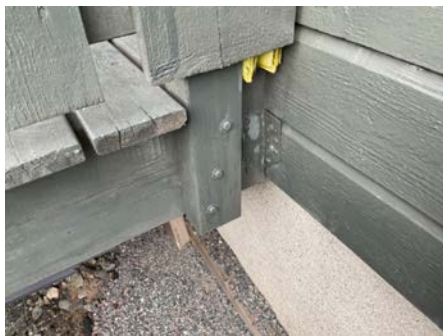
Sydvestvendt terrasse

Vurdering av avvik: Det er krav til rekkverk ved høydeforskjell på 50 cm eller mer fra dekke til terreng eller underliggende plan. Rekkverk skal ha høyde og utforming som sikrer mot fall og sammenstøt, samt utformes slik at klatring forhindres. Høyden på rekkverket skal være minimum 1,0 m. I dette tilfellet er rekkverket målt til 98,5 m og tilfredsstillende ikke minimumskravet til høyde på rekkverk etter dagens krav. Både dekke og rekkverk bærer preg av alder og slitasje. Det er påvist at dekke og rekkverket har en del sprekker med lokale råteskader i konstruksjonsvirke på begge terrassekonstruksjonene. Ved belastning av rekkverk påvises svakheter i innfesting mot bjelkelaget, rekkverket gir etter. Løsningen hvor bjelkelaget er festet med bjelkesko inn mot kledning er ikke en fagmessig god løsning og kan i verste fall utgjøre en risiko dersom bakenforliggende konstruksjon ikke er prosjektert for å tåle belastningen. Det plastbelagte taket under bjelkelaget er gammelt og skadet

Konsekvens/tiltak: Rekkverkets høyde bør økes til minimum 1,0 m for å oppfylle dagens krav og redusere risiko for fallulykker, men ikke et krav på oppføringstidspunktet. Dekke og rekkverk bør utbedres eller skiftes ut grunnet sprekker og lokale råteskader, for å hindre videre forringelse. Innfestingen av rekkverket mot bjelkelaget bør undersøkes nærmere og eventuelt forsterkes for å sikre tilstrekkelig stabilitet og unngå at rekkverket gir etter ved belastning. Løsningen med bjelkelag festet med bjelkesko mot kledning bør vurderes av fagkyndig, da dette kan medføre risiko for konstruksjonssvikt dersom underliggende konstruksjon ikke er dimensjonert for belastningen. Det plastbelagte undertaket under bjelkelaget bør skiftes ut eller repareres for å hindre vanninntrengning og ytterligere skade på konstruksjonen. Kostnadsestimatet kan endre seg etter at hele skadeomfanget er avdekket

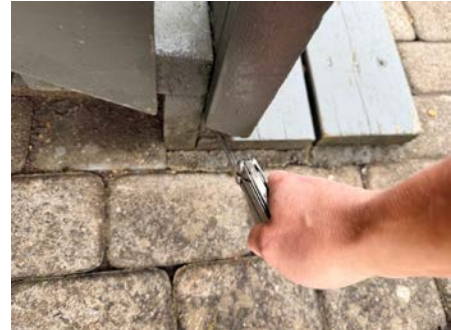
Vurdering av avvik: Både trappen og rekkverket bærer preg av alder og slitasje. Det er påvist sprekker og manglende vedlikehold, samt lokale råteskader. Ved belastning av rekkverket er det avdekket svakheter i fundamenter og innfesting. Ett av trappetrinnene er løse med svakheter i innfestingen

Inngangspartiet

Konsekvens/tiltak: Trapp og rekkverk bør utbedres eller skiftes ut på grunn av sprekker, lokale råteskader samt svakheter i innfesting og fundamentering. Tiltak anbefales for å hindre videre forringelse av konstruksjonen og for å redusere risiko for personskade.

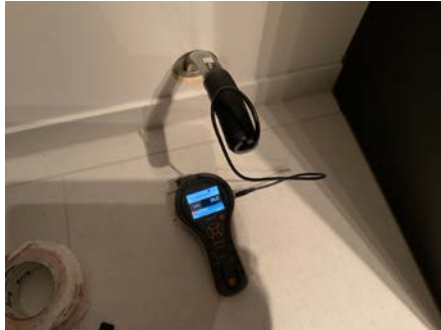
Vurdering av avvik: Fra hulltaking i omkleddingsrommet ble det, i tillegg til høyt fuktinnhold i bunnsvillen, påvist bruk av dampsperre. Bruk av dampsperre anbefales ikke lenger i denne typen konstruksjon, da platen kan stenge fukt inne i konstruksjonen og dermed øke risikoen for mugg og råteskader. Dampsperrens funksjon er å hindre fuktvandring fra inneluften inn i veggkonstruksjonen, men i kjellervegg under terreng kan dette føre til at eventuell fukt ikke får mulighet til å tørke ut, noe som kan gi økt risiko for fuktskader. Til venstre for trappen ble det observert at trefiberbaserte plater er montert rett på grunnmuren, uten lufting. Når platene er lagt tett inntil grunnmuren, vil fukt fra vegg og grunnmuren kunne overføres til platene. Dette er en uheldig løsning som over tid kan føre til fuktskader.

Omkledningsrom - Målt 24,3 vektprosent

Konsekvens/tiltak: Med bakgrunn i påviste forhold anbefales det ytterligere undersøkelser for å avdekke hele skadeomfanget. Dampsperre i kjellervegg bør fjernes for å redusere risikoen for innestengt fukt og påfølgende mugg- og råteskader. Trefiberbaserte plater som er montert direkte mot grunnmur uten lufting bør fjernes eller ombygges slik at det etableres tilstrekkelig lufting mellom plate og mur, for å hindre fuktopptak og utvikling av skader i materialene. Dersom det ikke gjennomføres tiltak, er det økt fare for fuktskader, mugg- og råteutvikling i skjulte konstruksjoner, noe som kan medføre kostbare utbedringer på sikt. Et eventuelt tiltak må sees i
