# Torsbakken 2. 8012 Bodø

STOR ENEBOLIG OVER 3 ETASJER, 195 KVM

Stor enebolig over 3 etasjer + kjeller, Torsbakken 2 i Rønvika. Fremstår med 3 boenheter og utleie

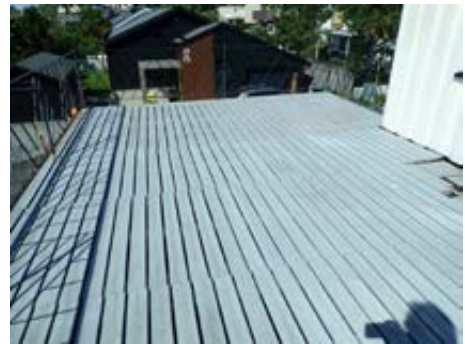
Smijerns rekkverk med rustskader.

Takterrasse med treplattung

Vedlikeholde stålet for fjerning av rust. Grunnes og lakkeres.

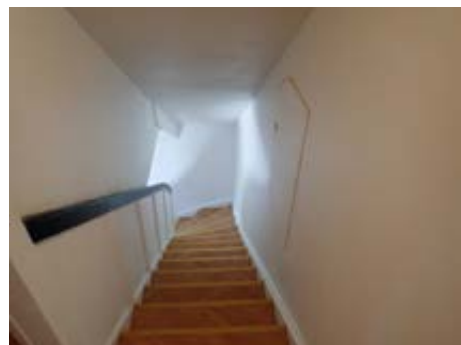
Trapp med liten frihøyde.

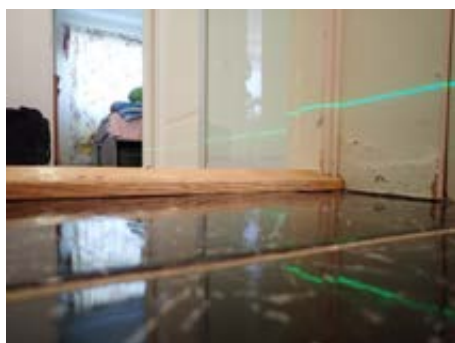
- Det er mulighet for at det kan forekomme vannlekkasje på våtrommet hvor vann ikke vil gå til sluk.
- Det er påvist at høydeforskjell fra topp slukrist til gulv/synlig topp membran ved dørterskel er mindre enn 25 mm.
- Det er påvist avvik i fallforhold til sluk i forhold til krav i forskrift på byggetidspunktet.
- Det er påvist synlige fuktskader på overflater.

Fuktskader i foringene i dør.

- Det må foretas utbedring av fallforhold.
- Det bør etableres avrenning inn til sluk for hele våtrommet.
- Eventuelt lekkasjevann fra utstyr utenfor dusjsone vil ikke ha en naturlig vei til sluket. Dette kan føre til at vann samler seg på gulvet og potensielt renner ut av rommet eller trenger inn i konstruksjonen.
- Dersom tiltaket ikke utføres er det fare for videre skadeutvikling.

Baderomsgulvet bør etableres med fall til sluk.

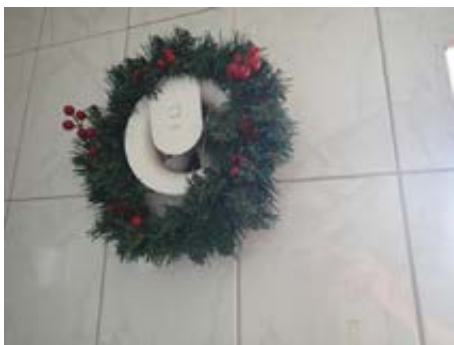
- Det bør etableres tilfredsstillende tilluft til våtrom f.eks. luftespalte ved dør e.l.
- Over tid kan manglende tilluftsventilering resultere i mugg- og soppdannelse, spesielt på steder som ikke får god nok luftgjennomstrømning.

El-vifte

Tilluft etableres.

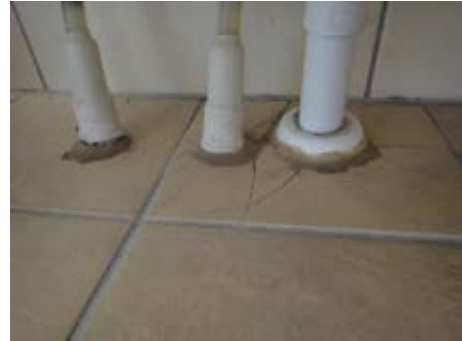
Brist i flis

Det bør/må etableres nytt gulv med fall til sluk i ht. Funksjonskrav i TEK 10

Kostnadsestimat: 100 000 - 200 000

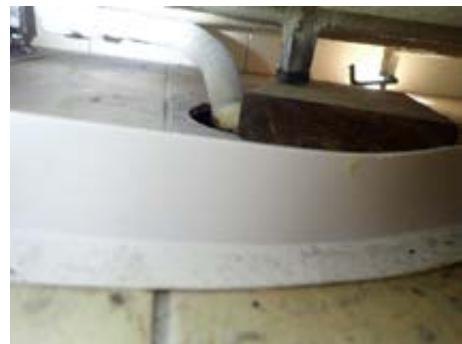
For å begrense vann utover gulvet er det etablert en list som er limt til flisene ved sluk under dusjkabinettet

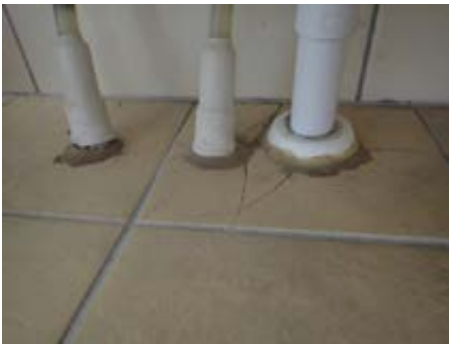
Utett rørgjennomføringer

Når gulvet må rives så går veggene også med i renoveringen. Det vil si at badet må renoveres på alle flater.

**Kostnadsestimat: 100 000 - 200 000**

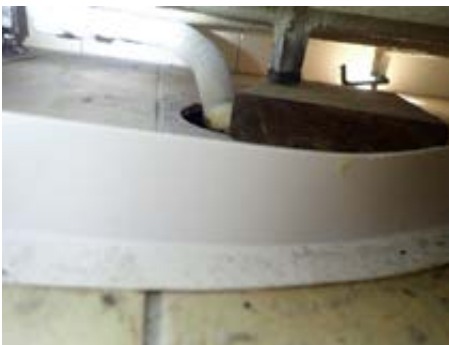
Sluk under dusjkabinett

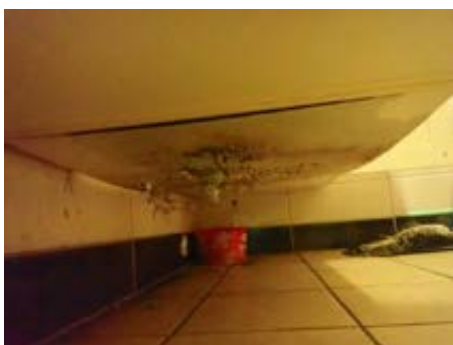
Under servantskap

Bad med fliser på gulv og vegger, gulvvarme, wc, nedfelt vask over innredning, dusjkabinett. Sprukne fliser, ingen fall til sluk, stor vannskade i innredning under servant.

Ny innredning etableres.

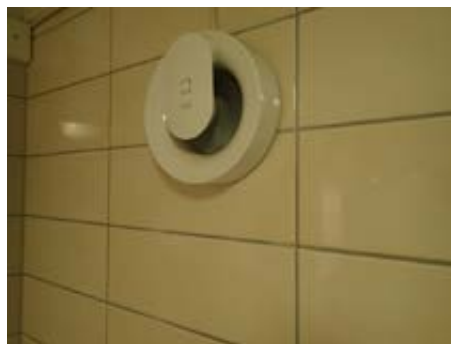
- Det bør etableres tilfredsstillende tilluft til våtrom f.eks. luftespalte ved dør e.l.

El-vifte

Tilluft etableres.

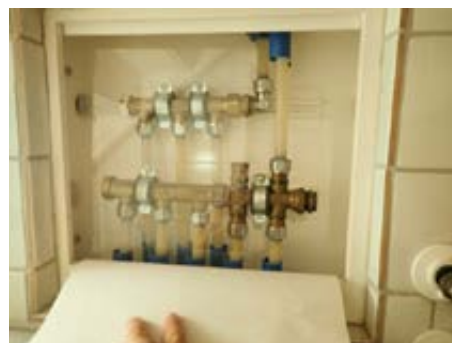
Rør i rør ska
