# Eidemsbakken 12

ELNESVÅGEN

**Elnesvågen-Eidem- Enebolig med sokkelleilighet, garasje og stor hage!**

# Tilstandsrapport

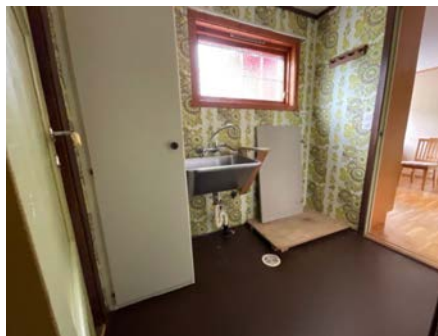
Kostnadsestimatet er satt med utgangspunkt i en fremtidig totalrehabilitering av badet. Badet er funksjonelt og fungerer tilfredsstillende på befaringstidspunktet, og det er ikke mulig å fastslå når en totalrenovering vil bli nødvendig. Estimaten er derfor ment å synliggjøre en forventet fremtidig kostnad, og ikke et uttrykk for at det foreligger et akutt utbedringsbehov.
