Hovdenakk-Vatne

Vatnedalsvegen 139

# Tilstandsrapport

Befaringsdato: 28.10.2025

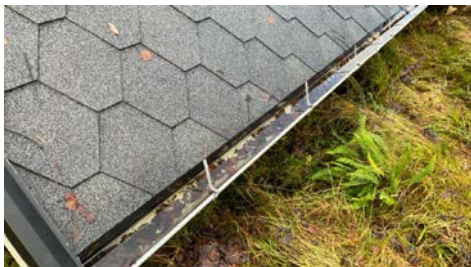
Takrenne står med vann

Lokale utbedringer av pipebeslag, utskiftning kan bli nødvendig for å lukke avvik. Rensk og lokale utbedringer av takrennesystem for å unngå stående vann, som vil kunne gi punktvis lekkasjer og påkjenning på loddbord og tilstøtende konstruksjoner.

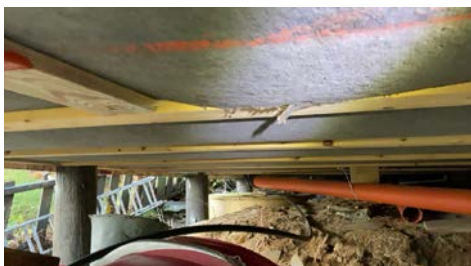
Det er begrensa innsyn til vurdering av skille mot det fri (tilbygg 1997 ) på grunn av lagring av gjenstander/tilkomst muligheter. Observasjoner fra tilgjengelig sted viser avvik som utettheter i vindsperre.

Vindsperre med åpning

Når areala under bjelkelag mot det fri er tilgjengelig, må en gå over å feste vindsperreplater i samsvar med krav, om det skulle vise seg det ikke er feste i skjøtene, vil "kubbing"/montering av trevirke i plateskjøtene bli nødvendig. Ved bruk til lagring under, vil vindsperreplater være utsatt for skader.

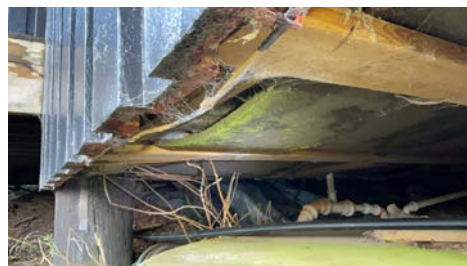
Vindsperre med åpning

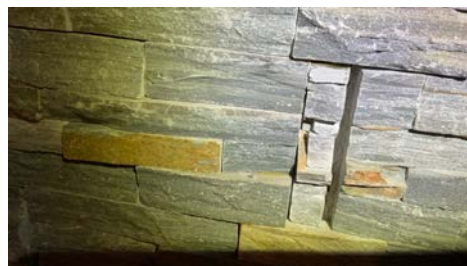
Gliper mellom element, bruk av mindre element

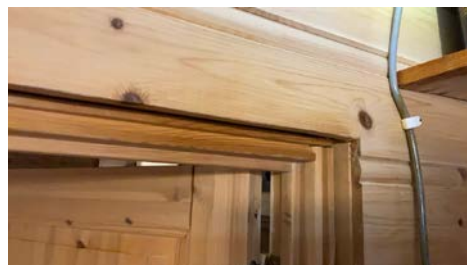
Eksempel gjenstående arbeid

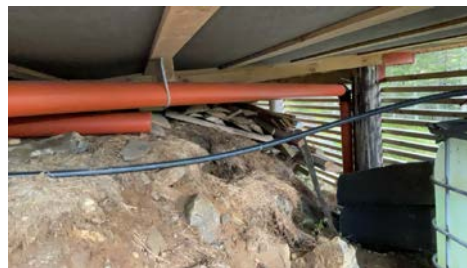
Deler av røropplegg

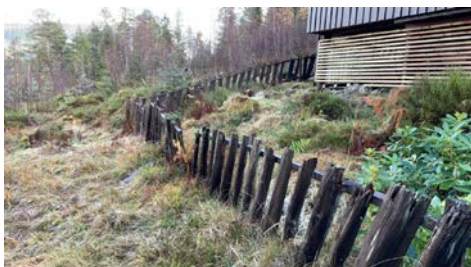
På eiendommen er det stakitt-gjerde og steinplatting i dårlig forfatning, disse er ikke tilstandsvurdert men det gjøres oppmerksom på at utskiftning og tiltak med utbedring må regnes med jf. bilder.

Gjerde i dårlig forfatning
