# Vatnedalsvegen 139

HOVDENAKK-VATNE

Befaringsdato: 28.10.2025

Rapportdato: 04.11.2025

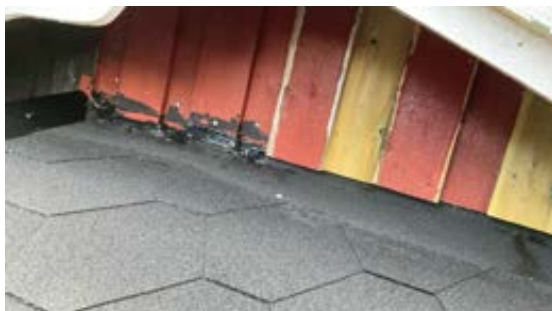
Når kledning på eldre deler skal skiftes, bør en sikre at utførelse blir ihht. dagens krav med tanke på lufting og musesperre. Per i dag må en regne med tiltak med sikring mot mus/skadedyr for å redusere/fjerne utfordring med at disse tar seg inn i fritidsboligen, jf. eget punkt.

Kledningen over tak på tilbygget fra 1997 må overflatebehandles.

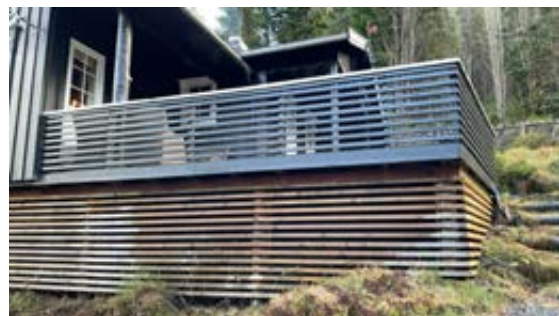
Platting nord, værslitt overflate, fallhøyde

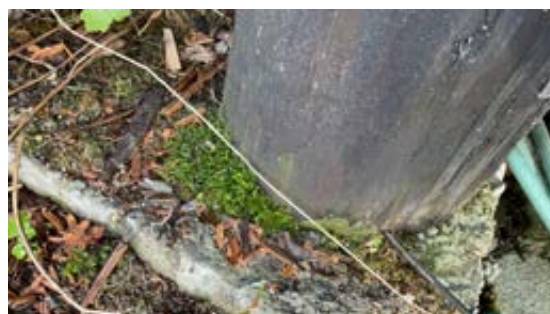
Noe tegn til undergraving grunnmur hjørne ved inngang, nedløp avslutta like ved

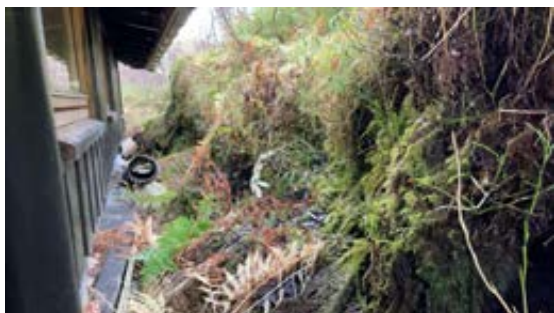
Manglende utbedring kan føre til at overflatevann og sigvann ledes inn mot og under bygningen, noe som øker risikoen for fuktbelastning i konstruksjonen, herunder krypkjeller, og kan medføre fuktskader.

**Kostnadsestimat: 50 000 - 100 000**
