Åsheimgrenda 35

Herskkelig villa med flott utsikt, dobbel garasje og solrike uteplasser. Utleiemulighet*.
Familievennlig beliggenhet!

Adresse	Åsheimgrenda 35 1481 HAGAN
Prisantydning	Kr 13 600 000,-
Omkostninger	Kr 358 990,-
Totalpris	Kr 13 958 990,-
BRA-i/BRA Total	257/325 m ²
Eierform	Eiet
Boligtype	Enebolig med utleiemulighet
Byggeår	2015
Soverom	5
Etasje	2

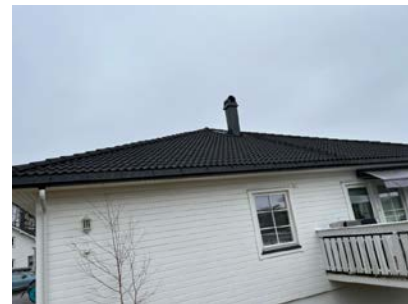
Tak 25.03.2026

Vurdering av avvik: Det mangler snøfangere på hele eller deler av taket, men det var ikke krav om dette på byggemeldingstidspunktet.

Det er ikke krav om utbedring opp til dagens krav. Det bør likevel vurderes å montere snøfangere for å redusere risikoen for snøras, som kan medføre skade på personer eller eiendom.

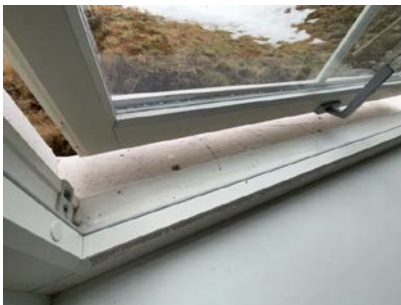
Vinduer

Natre vinduer. Utadslående tre-vinduer med husmorbeslag, kan snus helt rundt for vedlikehold. Hvitmalte og med to lags isolerglass. Enkelte faste vinduer. Løse sprosser på utsiden.

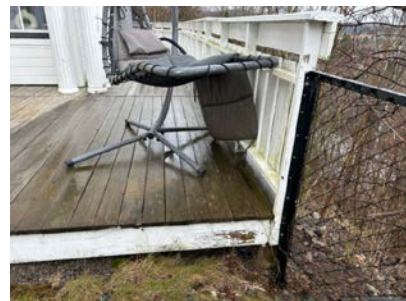
terrasse 25.03.2026

TG 2 Utvendige trapper

Konsekvensen av å ikke utbedre dette er økt risiko for snubling og fall, samt ytterligere setningsskader på trappen.

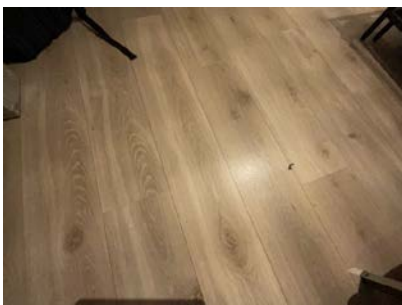
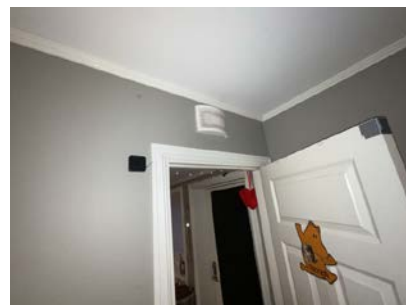
overflater utleiedel

📍 TG 1 Overflater - utleidel

Overflater utleiedel:
Gulv med laminat.
Vegger av malte plater.
Himlinger med malt betong. Høyde i stue er 2,49 m.
Godt vedlikeholdte overflater med vanlig normal bruksslitasje.

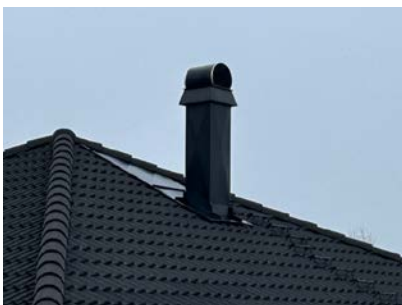
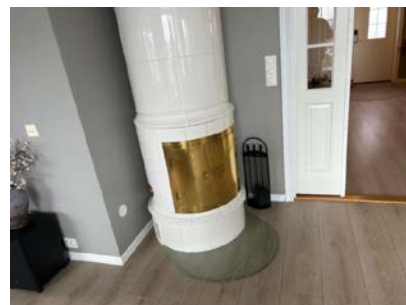
pipe og ildsteder

Stålpipen fra ildsted i stue i 1.etg opp over tak, beslått over tak. Kakkellovn i stue.

Pipeelementer er gjenkledd og ikke undersøkt på befaring, sjekk med brann og feiervesenet om det foreligger tilsynsrapport på pipen.

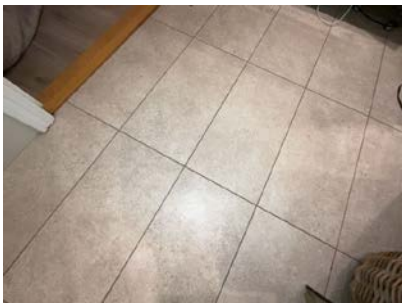
Bad gulv

Støpt gulv med varmekabel og det er målt ca 30 mm høydeforskjell på gulv fra dørterskel til topp slukrist.

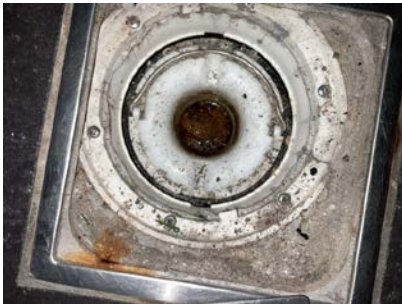
sluk, membran og tettesjikt

Sluk av plast som er plassert foran vaskerommets innredning, man kan se membran under klemringen.

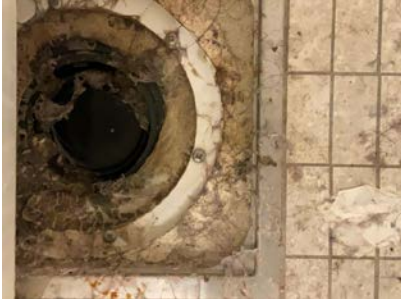
sluk, membran og tettesjikt

Sluket ligger under badekaret og badekaret ble trukket frem for undersøkelse av sluket. Plastsluk.

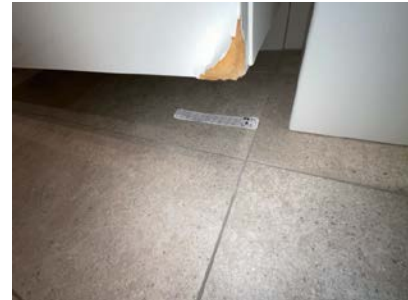
Sanitærutstyr og innredning

- Det er påvist skader på innredning.

Skuffen bør byttes eller repareres for å gjenopprette funksjon og utseende. Dersom dette ikke utbedres, kan skaden forverres over tid og føre til ytterligere slitasje eller redusert brukervennlighet.

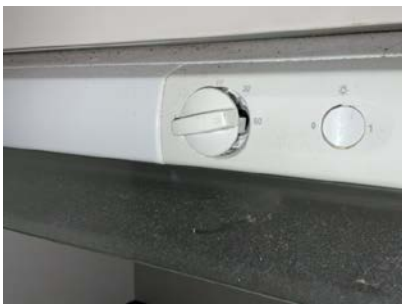
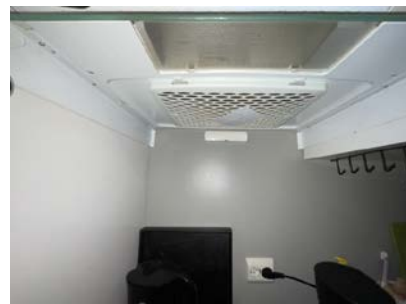
Kjøkkenvifte

- Det er avvik:

Knappen på regulator bør skiftes for å sikre korrekt styring av ventilasjonsluften. Dersom dette ikke utbedres, kan det føre til redusert ventilasjonseffekt og dårligere innneklima.

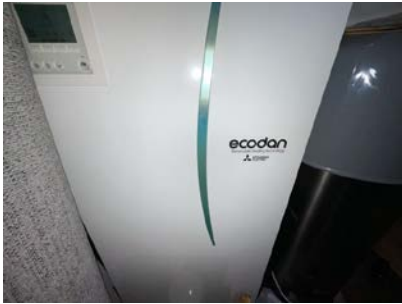
varmesentral/varmepumpe

Varmepumpe luft til vann i følge eier. Utvendig er varmepumpens utedel plassert bak på nedsiden av garasjen. Inndel i teknisk rom type EcoDan fra Mitsubishi Electric.

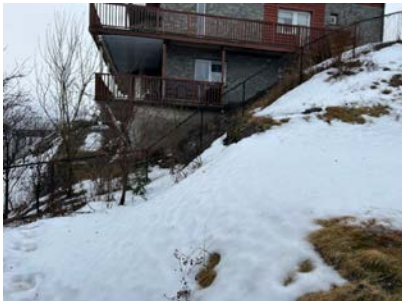
tomt og terreng

Eiendommen ligger i skrånende terreng, det faller fra oversiden av huset ned til bunn av u.etg, og videre bratt ned fra terrasse på nedsiden av underetasje.
