# Nordsidveien 193. 8146 Reipå

STOR ENEBOLIG M/GARASJE OG ANNEKS. TOMT 1691 KVM

## NORDSIDVEIEN 193

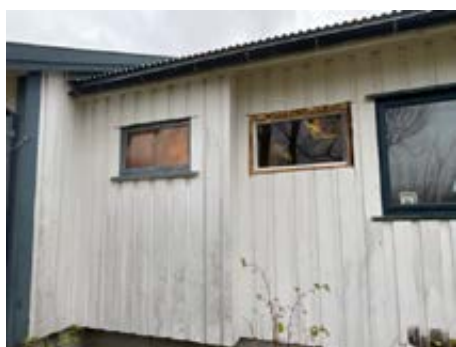
Det er værslitt/oppsprukket trevirke/trepaneler. Kledningen er utvendig slitt og det er sprekkdannelse i enkelte bord. Enkelte områder/vegger har grønske/ soppdannelse på overflaten. På byggets side mot sør mangler beslag/ tilslutning av kledning til vindu montert av dagens eier. Konsekvens/tiltak: Det må foretas tiltak for å lukke avviket. Tilslutning av kledning til vindu må utføres. Det må også kontrolleres nærmere om det har oppstått skjult fuktskade i vegg som følge av den manglende tetting rundt vinduet. Ingen skade avdekket her ved befarings.

Midtre vindu mangler beslag/ tilslutning til kledning.

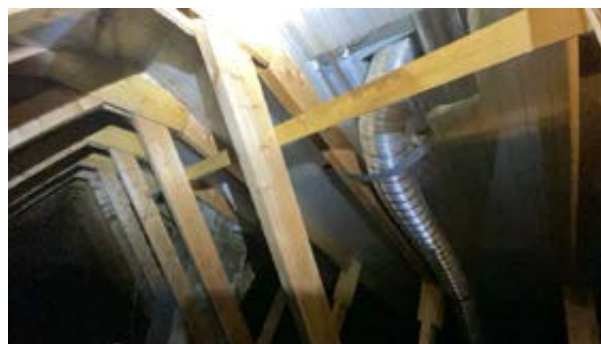
Undertak mangler tilslutning til takgjennomføring

Taket må kontrolleres nærmere. Tiltak med oppgradering av tak kan påregnes. Kostnad medtatt i overslag er for kontroll og enkel tetting av observerte punkter.

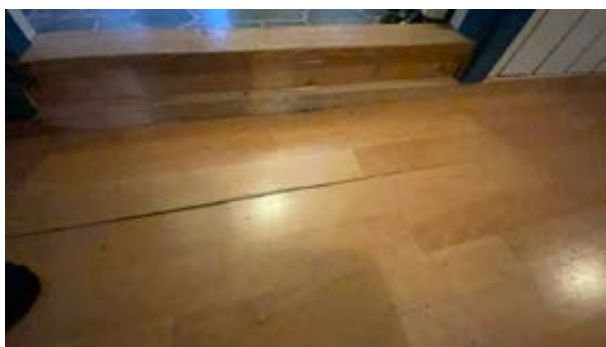
Gang: svikt mellom bordene i laminatgulvet.

Avretting av gulv bør utføres ved oppgradering av gulv i rommet. Sum i kostnadsoverslag er for avretting. Utskifting/ oppgradering av gulv ikke medtatt.

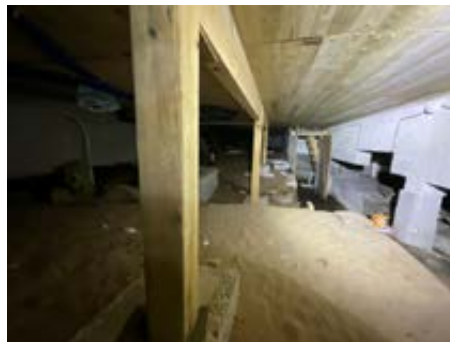
Avstiving/ ekstra støtte montert under bjelkelag.

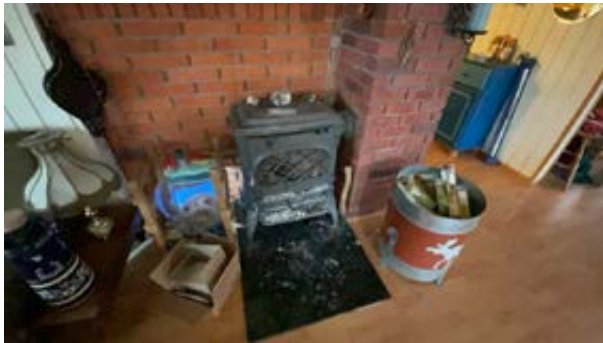
Vedovn tilkoblet pipe i stue

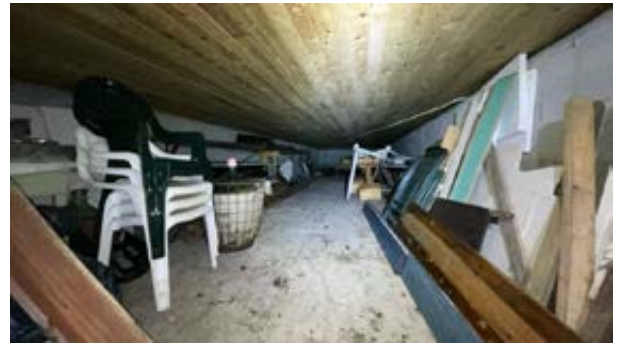
Det er ikke tilfredsstillende ventilering av krypkjeller. Kjeller har begrenset ventilering. Fuktsperre er synlig i deler av kjelleren.

Krypekjeller med støpt gulv på grunn.

Ventilering bør utbedres. Alternativt kan avfukter monteres. Fuktsperre bør kontrolleres nærmere.

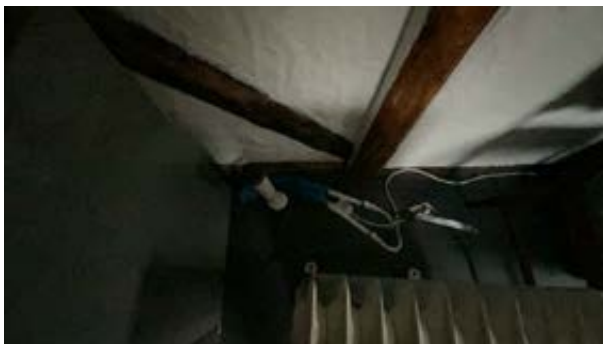
Vanntilførsel til spiserom ved inngang uten tetting.

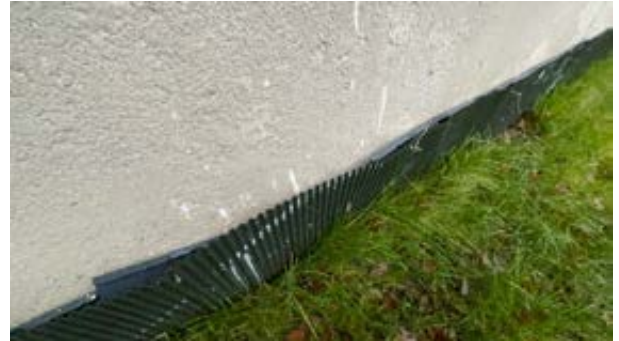
Fuksikring mangler klemlist

Klemlist bør monteres på fuksikring. Ved befaring var ingen tegn til fukt i krypekjeller men dette kan endres ved store nedbørsmengder eller andre klimatiske utfordringer.

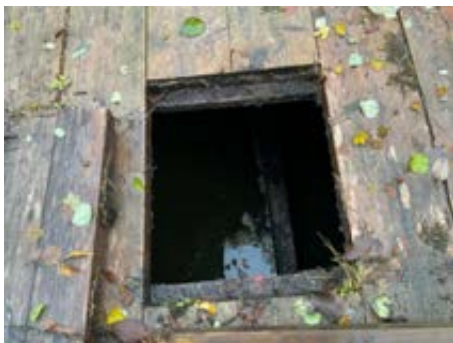
Inspeksjonsluke i lokk.

Nærmere kontroll av lokk over septiktank må utføres. Tiltak med oppgradering/ utskifting av lokk kan påregnes. I kostnadsestimat er kun beregnet kontroll og enkelt vedlikehold av lokk.

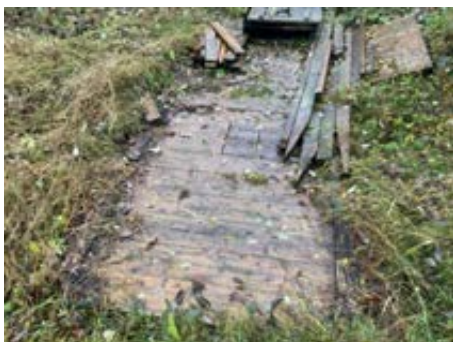
Lokk av tre på septiktank
