# Haugan 11

TUSTNA

Befaringsdato: 03.10.2025

Rapportdato: 10.10.2025

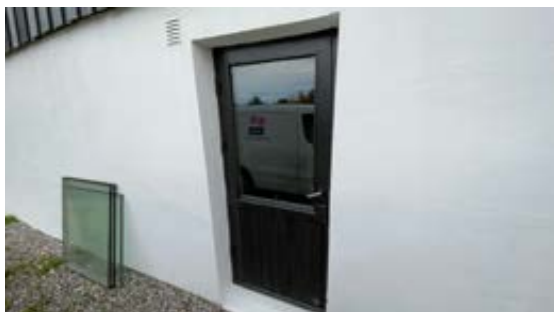
Dør fra vaskerom. tilhørende hovedenhet.

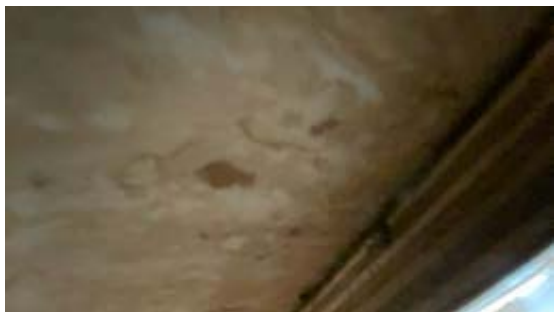
- Det er vindu/dør med ikke fuktbestandige materialer i våtsonen (ved vask, dusj, badekar, osv.), løsningen eller byggematerialet er uegnet.
- Våtromsplater er ikke montert fagmessig.

Åpen kuttkant i nedre del av våtromsplater,

Åpne kuttkanter må forsegles.

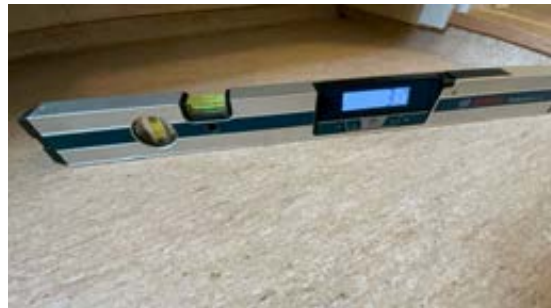
- Det er mulighet for at det kan forekomme vannlekkasje på våtrommet hvor vann ikke vil gå til sluk.
- Det er påvist avvik i fallforhold til sluk i forhold til krav i forskrift på byggetidspunktet.
- Målinger viser at det ikke er fall til sluk (motfall).

Motfall ved dør på 3 mm/meter.

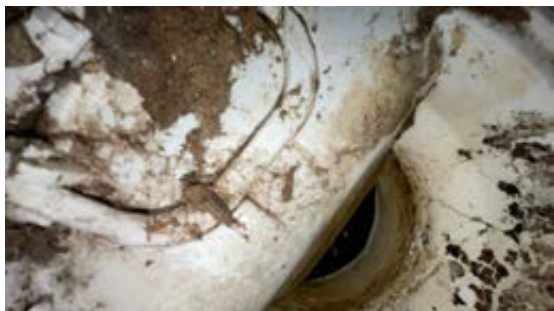
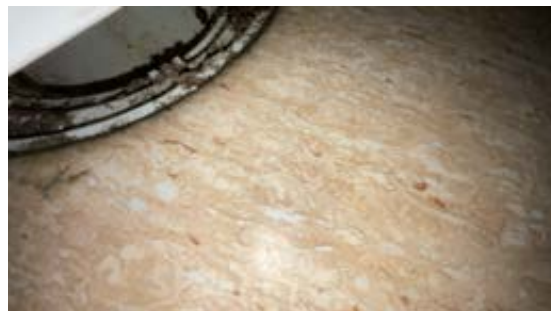
- Når sluket har begrenset tilgang, er det vanskelig å rengjøre sluket og å inspisere den for å oppdage skader i membranen/fuger rundt sluket, som er avgjørende for å forhindre lekkasjer.
- Overvåk tilstanden jevnlig. For å få tilstandsgrad 0 eller 1 må slukløsningen skiftes ut og sannsynligvis må også membransjiktet skiftes/utbedres. Det er imidlertid vanskelig å si noe om tidspunktet for når dette er nødvendig.
- Det er viktig å merke seg at levetiden til en membran varierer basert på kvalitet, installasjon og bruk. Eldre membraner kan bli sprø og sprekke opp, noe som fører til at de mister sin vanntettende funksjon. Dette kan resultere i vannlekkasjer gjennom vegger og gulv og fuktskader.

Sluk under dusjkabinett.

Det må påregnes renovering av tettesjikt innen rimelig tid.

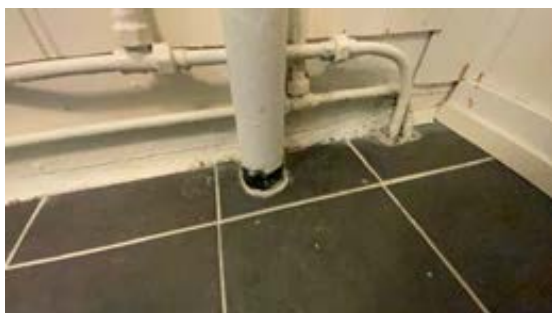
- Det er påvist mangelfull/feil utførelse rundt rørgjennomføringer e.l. som gir fare for fukt i konstruksjonen i våtsone.
- Mer enn halvparten av forventet brukstid er passert på slukløsningen.

Ikke fagmessig/dokumentert tetting ved rørgjennomføring i gulv.

Etablering av tettesjikt ved sokkel/våtsoner må påregnes.
