# Vestsideveien 1527

SMØLA

Enebolig med sydvendt veranda og idyllisk hage |  
Dobbelgarasje | Tinglyst rett til sjøhus

# Tilstandsrapport

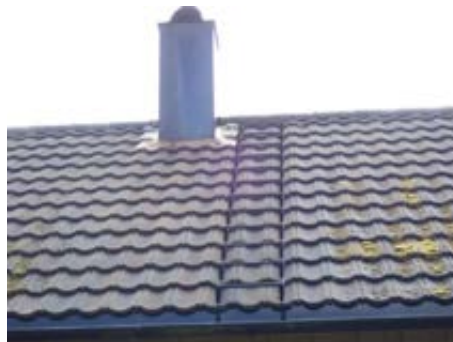
Avvik: • Det er påvist fuktskjolder/skader i takkonstruksjonen

### TG 2 Takkonstruksjon/Loft

I skrå himling er konstruksjonen lukket og ikke mulig å besiktige. Isolert himling helt ute i raft. Denne løsningen forutsettes at yttertaket er utført med underliggende diffusjonsåpen duk og luftet yttertak. Det er noe begrenset med lufting av det kalde loftet. Fuktskjolder rundt pipe.

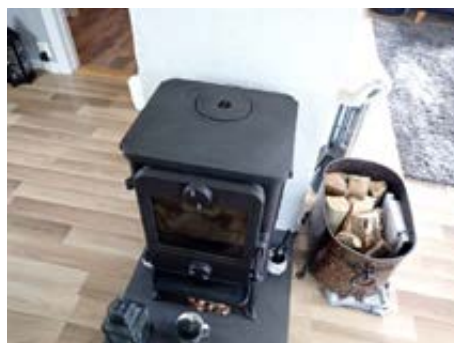
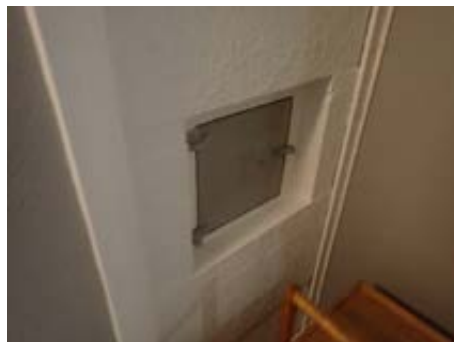
Avvik: • Eldre teglsteinspiper vil etterhvert ha behov for fornying av pipeløpet. Det er ikke fremlagt feierrapport for boligen. Med bakgrunn i alder så anbefales det å få vurdert

- Med bakgrunn i alder så anbefales det å få vurdert pipeløpet for fornying.
- Det anbefales å fjerne eller flytte brennbart materiale slik at tilstrekkelig avstand oppnås i henhold til gjeldende krav. Om nødvendig bør området tilpasses med ubrennbare materialer for å sikre en trygg løsning.
- Det anbefales å montere ildfast plate på gulvet under sotluke/feieluke i henhold til gjeldende krav, for å sikre tilstrekkelig beskyttelse mot brann.

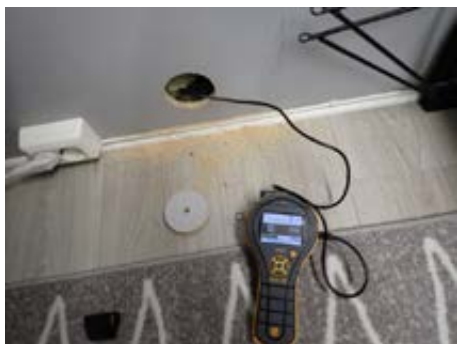
Avvik: • Det er begrenset/ikke tilfredstillende ventilasjon eller lufting av krypkjeller.

• Det er stedvis påvist fuktnivå som tilsier at konstruksjonen kan ha fuktskader.

TG 2

## Krypkjeller

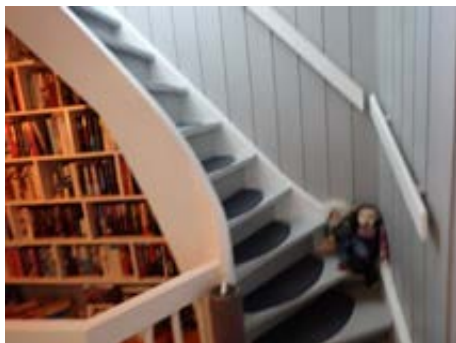
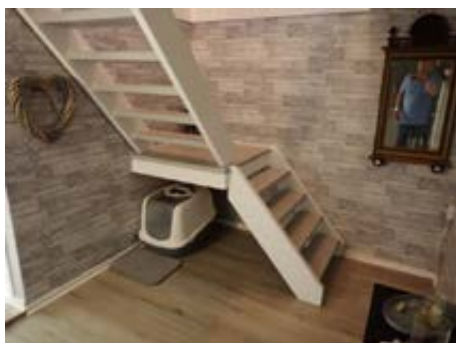
- Manglende rekkverk kan redusere muligheten for støtte ved ferdsel i trappen. Forholdet kan medføre økt risiko for fallulykker og personskade, særlig for barn, eldre og personer med nedsatt balanse.
- Det anbefales å montere rekkverk på trappen for å sikre trygg bruk og bedre sikkerhet.

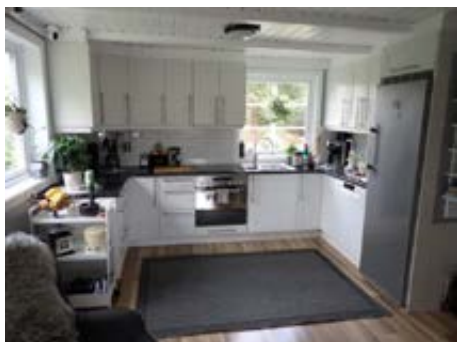
#### TG 1 Avtrekk

- Det er påvist mangelfull ventilasjon på ett eller flere rom i boligen.

- Mangelfull ventilasjon kan føre til dårlig innneklima, opphopning av fukt og risiko for mugg- og kondensproblemer.
- Det bør etableres veggventiler/vindusventiler i alle oppholdsrom som ikke har det.

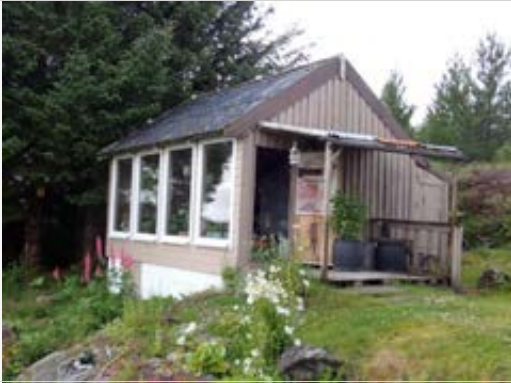
## Drivhus/bod

Uthus Er benyttet som drivhus/bod. Støpte murer. Gulv innvendig er delvis av betong og delvis av tregulv. Yttervegger av åpent uisolert bindingsverk med utvendig liggende kledning. Langveggen har nyere store vindu. Takkonstruksjon i saltakform av plassbygde taksperrer. Undertak av tretro. Taktekke av eldre bølgeeternittplater. Tilbygget bod i bakkant av drivhuset benyttet for vedlagring og plenklipper. Bygget er ikke tilstandsvurdert ihht Forskrift til avhendingslova og NS3600. Dette er kun en enkel beskrivelse.

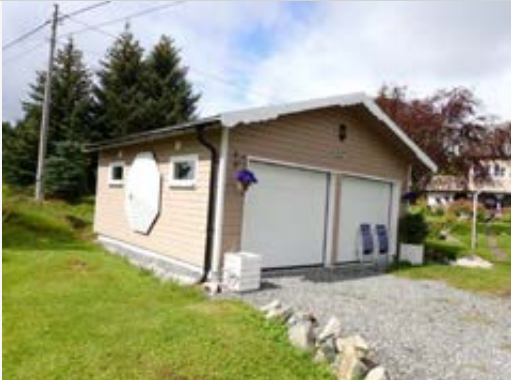
## Garasje

Dobbelgarasje. Støpt betongplate med ringmur i rundt. Over ringmur er vegger satt opp i bindingsverk fra byggeåret. Utvendig kledd med liggende kledning. Innvendig er veggene platekledd og malt. Prefabrikkerte w-takstoler i saltakform. Undertak av armert plast. Sort stålplate tak som yttertak. Sorte renner og nedløp. Vindu på langvegger. 1 stk dør og 2 stk isolerte leddporter i metall. Garasjen har innlagt strøm.
