# Jogledalsveien 116 4443 TJØRHOM

## Tilstandsrapport Eierskifte

Boligtype: Selveier fritidsbolig (leilighet)  
Byggeår: 1986  
BRA: 62 m<sup>2</sup>  
BRA-i: 62 m<sup>2</sup>  
Rapportdato: 22.2.2026 (Gyldig til 22.2.2027)

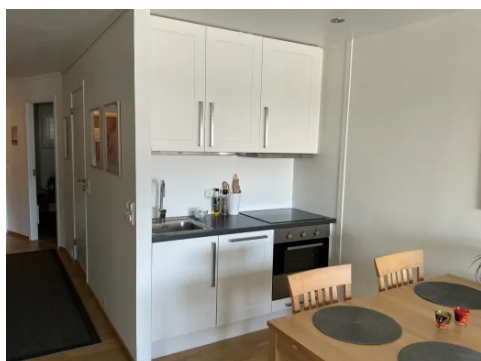
## 6.4 Kjøkken

Det ble søkt etter fukt på utsatte steder ved befarings, uten at det ble indikert unormale verdier.

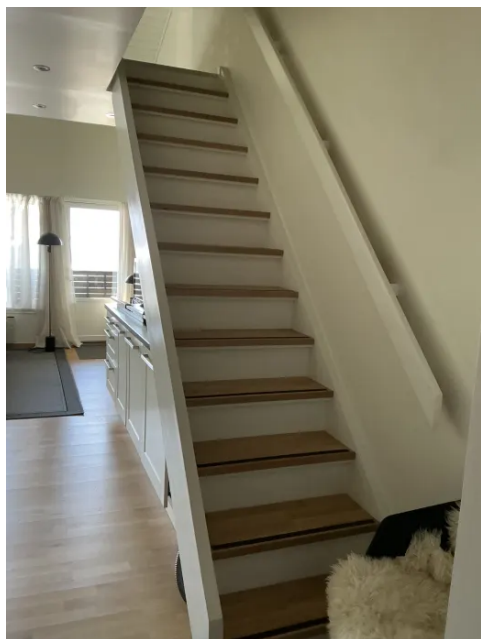
Er det avvik ved rekkverk, håndløper eller åpninger mellom trinn på innvendig trapp i forhold til dagens forskriftskrav? Ja

Rekkverk på trapp til hems er ikke etablert. Forholdet avviker fra dagens forskriftskrav og tilfredsstiller ikke anbefalt sikkerhetsnivå. Manglende rekkverk øker risikoen for fallulykker, særlig for barn, eldre og personer med redusert balanse. Det anbefales å montere rekkverk etter gjeldene krav.

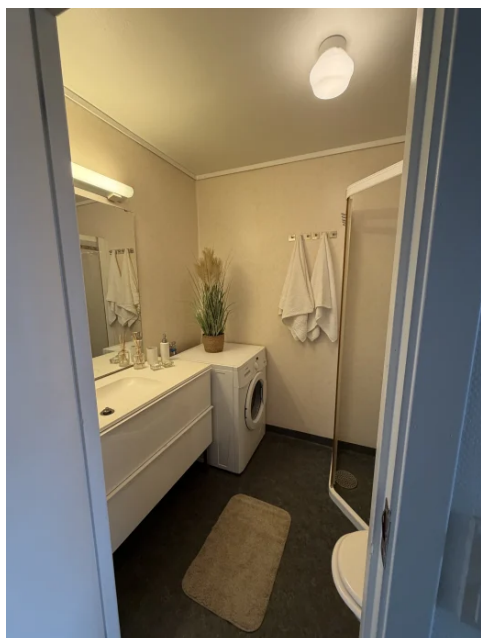
## 6.11 Våtrom: Bad/vaskerom

| Bygningsdel | Oppsummert begrunnelse for tilstandsgrad |
|---|---|
| Våtrom: Bad/vaskerom - Membran, tettesjikt og sluk | Sluk er lett tilgjengelig for kontroll/rengjøring. Sluk i støpe-jern. Noe rust/korrosjon i sluk og tetting er usikker. |
