# Tilstandsrapport

Tomannsbolig

Tevegen 16, 6040 VIGRA

Befaringsdato: 17.06.2026

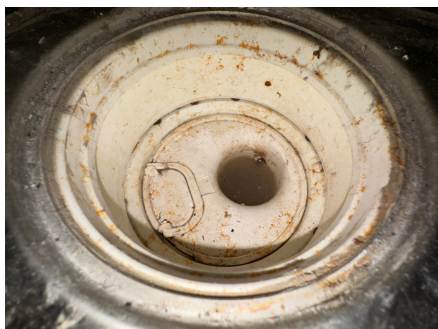
- Konsekvensen av manglende dokumentasjon og begrenset innsyn er økt usikkerhet om tilstanden, samt risiko for at utførelsen kan være mangelfull eller ikke fagmessig, noe som kan føre til lekkasjer og skader på omkringliggende konstruksjoner.

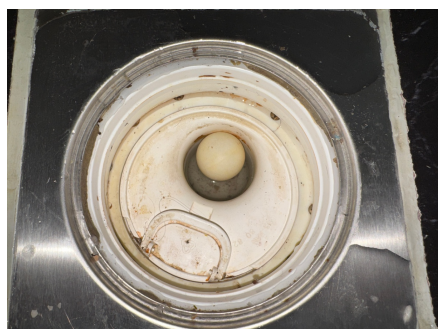
- Konsekvensen av manglende dokumentasjon og begrenset innsyn er økt usikkerhet om tilstanden, samt risiko for at utførelsen kan være mangelfull eller ikke fagmessig, noe som kan føre til lekkasjer og skader på omkringliggende konstruksjoner.

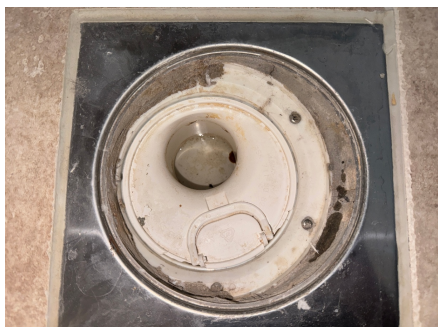
- Konsekvensen av manglende dokumentasjon og begrenset innsyn er økt usikkerhet om tilstanden, samt risiko for at utførelsen kan være mangelfull eller ikke fagmessig, noe som kan føre til lekkasjer og skader på omkringliggende konstruksjoner.
