FREI

Rensviktunet 1

Enebolig | BRA-i/BRA Total 138/196 kvm | 3 soverom

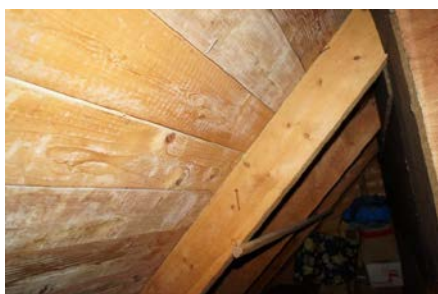
Raftkott / takkonstruksjon

- Dersom man ønsker bedre energieffektivitet (isolasjon og tetthet), bør takkonstruksjonen oppgraderes.
- Videre undersøkelser: Det anbefales nærmere kontroll av varmeisolasjon og eventuelt varmetap.
- Åpent trapperom: Dette gjør at varme lettere forsvinner opp mot loftet, som forsterker varmetapet.

Konstruksjonen er av eldre dato

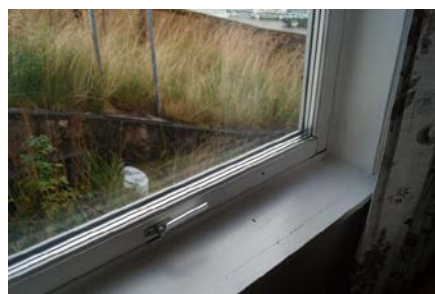
Det er ikke etablert vannbrett eller beslag under kjellervinduene. Det er registrert stedvis avskalling i overflaten på grunnmuren like under vinduene.

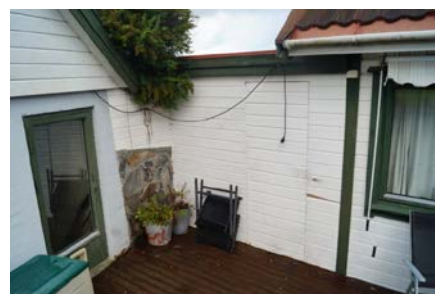
Vedbod

- Mosevekst kan holde på fukt og bidra til økt nedbrytning av takteking og underliggende konstruksjoner over tid. Det anbefales å fjerne mose og følge utviklingen på taktekingen.

Mosevekst kan holde på fukt og bidra til økt nedbrytning av taktekkning og underliggende konstruksjoner over tid.

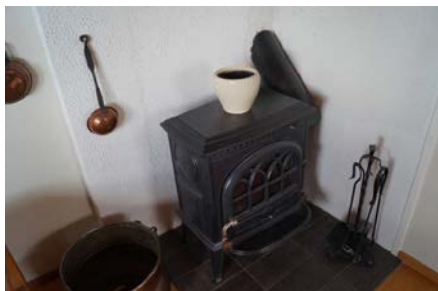
Vedovn på stue

Det er registrert enkelte riss i brannmur/puss ved røykinnføringen på stue. Sotluken er av eldre dato.

Det er registrert enkelte riss i brannmur/puss ved røykinnføringen på stue.

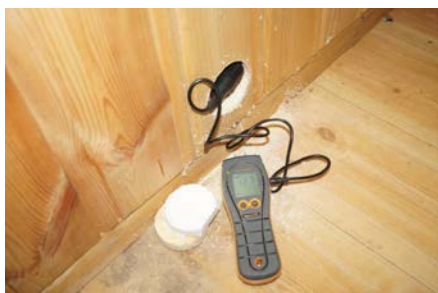
Hulltaking i bod

Det er registrert noe saltutslag/saltblomstring på murvegg i kjellerbod. Saltutslag kan være en indikasjon på fukttransport gjennom murverket.

I kjellerstue og kjellerbod mot terreng er det registrert flere døde skruketroll. Skruketroll forekommer normalt i fuktige miljøer, og observasjonene kan derfor være en indikasjon på et fuktig miljø i kjellerarealene. Skruketroll er i seg selv ikke skadelige for bygningskonstruksjonen.

Det er utført hulltaking i nedre del av innforet vegg mot terreng i kjellerbod. Det ble målt et fuktinnhold på ca. 13 % i treverk ved kontrollpunktet. Det ble ikke registrert synlige tegn til fuktskade eller biologisk nedbrytning ved kontrollpunktet.

Det anbefales ytterligere undersøkelser for å avklare årsak, omfang og utvikling av fuktforholdene. Dette kan blant annet omfatte utvidet kontroll av innforede vegger og vurdering av utvendige fuktforhold/drenering. Inspeksjonsmulighetene er begrenset som følge av innredningen.

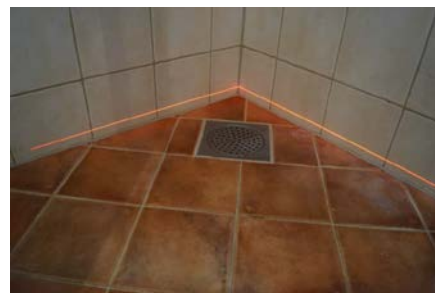
Gulvet er flislagt med elektriske varmekabler. Fallforholdene mot sluk er begrenset og har avvik fra dagens krav til fall mot sluk.

- Det er påvist avvik i fallforhold til sluk i forhold til krav i forskrift på befaringsstidspunktet.
- Det er registrert meget begrenset lokalt fall mot sluk.

Det er registrert meget begrenset lokalt fall mot sluk.

Fallet tilpasses 1:50 i dusjsone og 1:100 på øvrig gulv.
