# Rokkevegen 57

VALDERØYA

ENEBOLIG · TILSTANDSRAPPORT

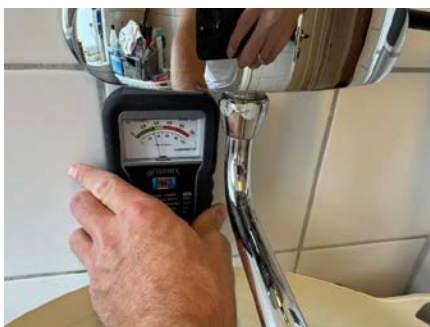
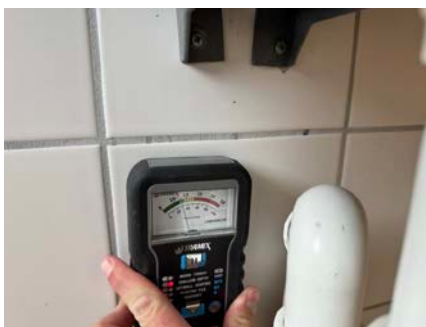
Det er ikke mulig å foreta hulltaking grunnet at våtsone/servant ligger inntil bad. Det er gjort overflatemålinger rundt servant, og ingen unormale forhold observert.
