# Eidsåvegen 374

**Innholdsrik enebolig med vakker utsikt - 3  
soverom - Dobbelgarasje - Naust - Uthus - Flott  
hage med leikehytte**

Befaringsdato: 15.05.2025

Rapportdato: 24.05.2025

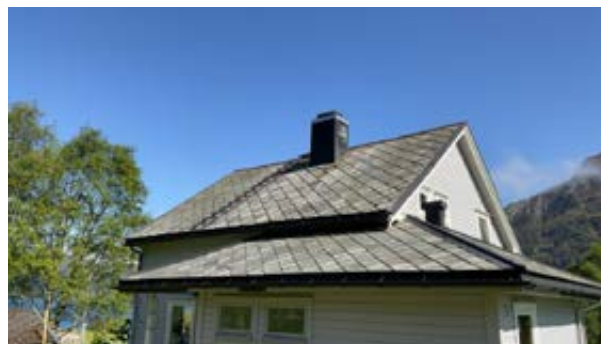
### TG 2 Nedløp og beslag

Takrennesystem av lakkert aluminium/stål.

- Overvåk tilstanden jevnlig. For å få tilstandsgrad 0 eller 1 må beslag/renner/nedløp skiftes ut, men tidspunktet for når dette er nødvendig er vanskelig å si noe om.

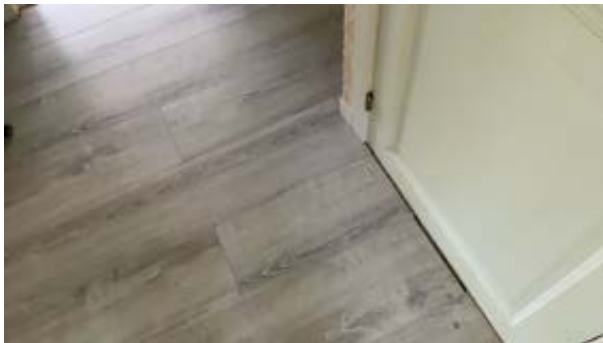
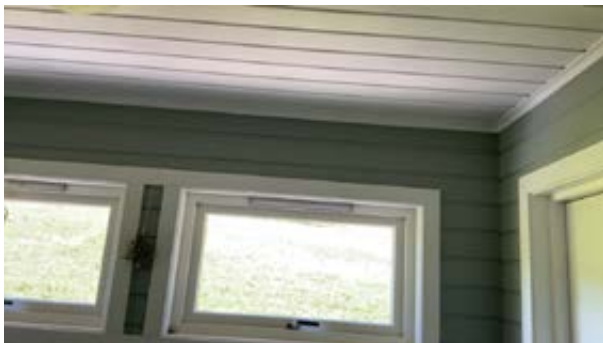
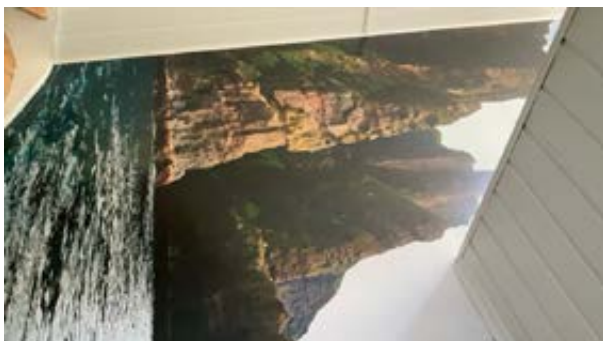
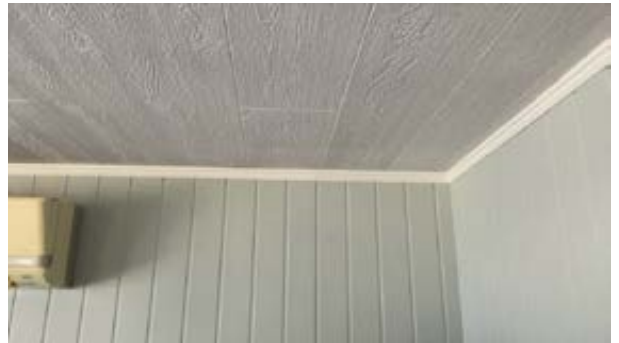
### TG 2 Etasjeskille/gulv mot grunn

Etasjeskiller er av trebjelkelag. Det er noe risting i bjelkelag ved gange, men normalt ut i fra byggeår.

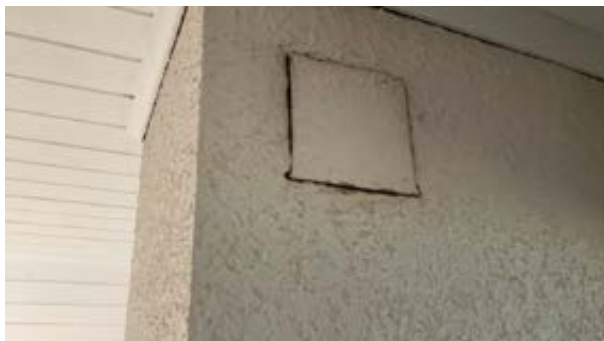
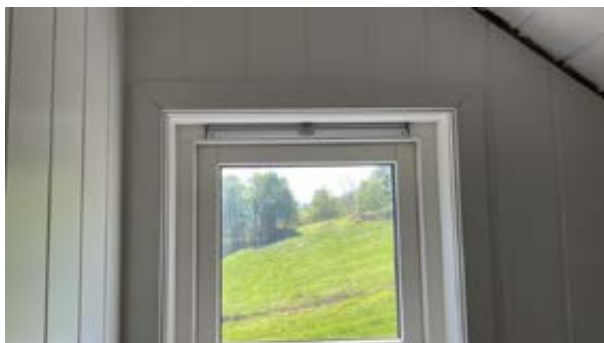
## TG 1 Ventilasjon

Boligen har naturlig ventilasjon.

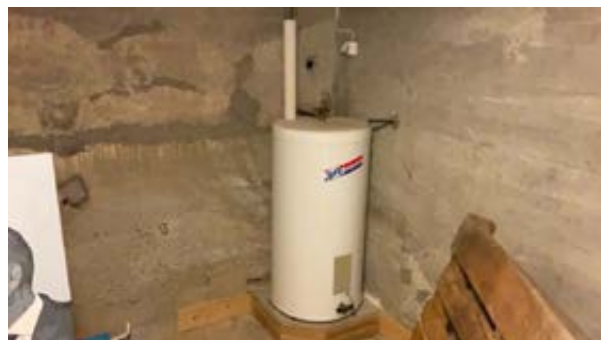
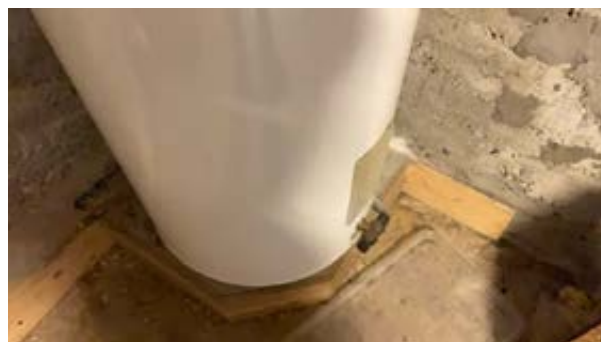
## TG 2 Varme

Det er installert varmepumpe. Elektrisk. Mulighet for vedfyring. Varmekabler på bad.

Det er noe rust på utedel til varmepumpe.

Fungerer med avviket.

- Det er ikke behov for utbedringstiltak siden tanken fungerer i dag, men ut ifra alder kan skader plutselig oppstå på eldre tanker.

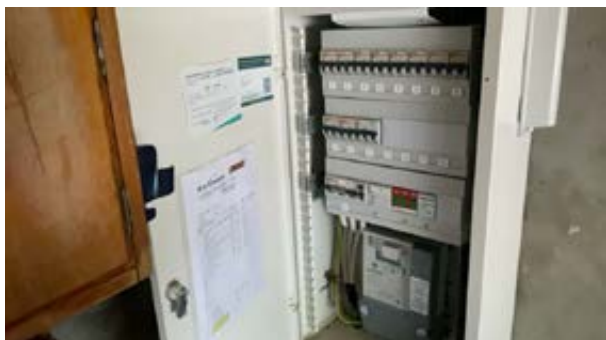
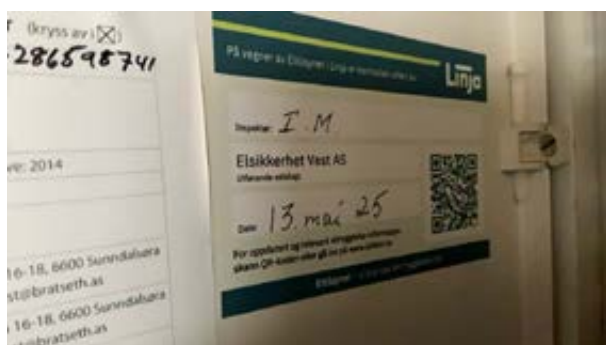
## TG 1 Elektrisk anlegg

Ordinært el. anlegg, men fornyet. NEK400:20xx. Sikringsskap i kjeller og gang og automatsikringer. Automatisk strømmåler er montert i X kontroll 13.05.2025

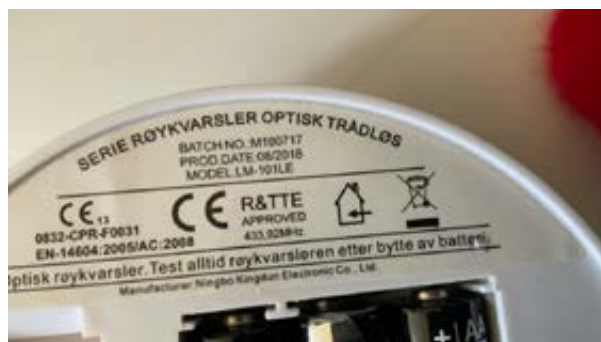
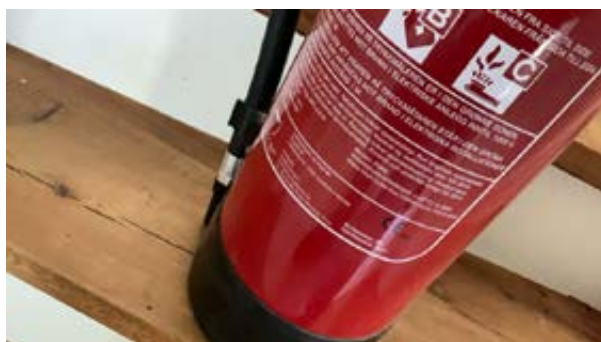
Det er montert brannvarslere fra 2018 og brannslukkingsapparat fra 2017.

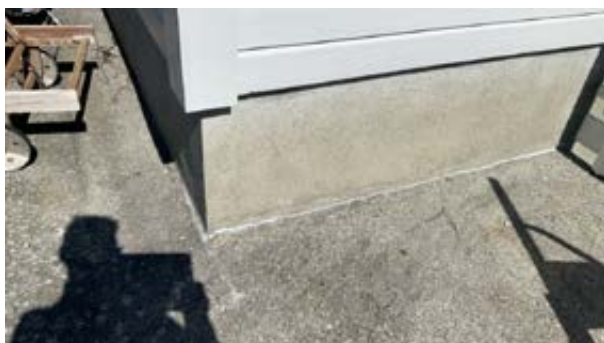
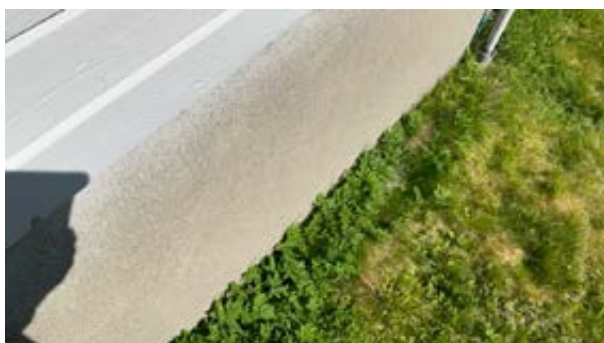
## TG 2 Fuktsikring og drenering

- Overvåk tilstanden jevnlig. For å få tilstandsgrad 0 eller 1 må dreneringen skiftes ut, men tidspunktet for når dette er nødvendig er vanskelig å si noe om. Bruken av underetg/kjeller vil og være avgjørende.

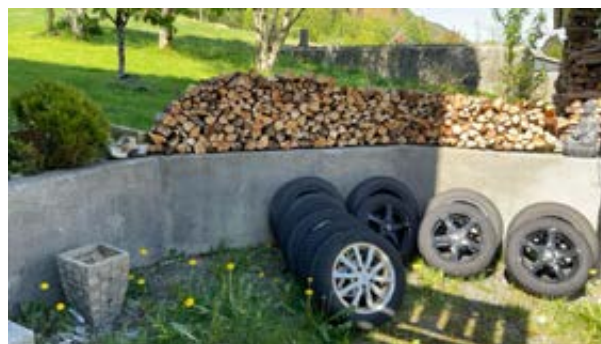
## TG 2 Grunnmur og fundamenter

Bygningen har betonggrunnmur. Det er stripefundamenter av betong under grunnmur.

- Grunnmuren har sprekkdannelser.

Normalt forventet avvik, evt. lokal utbedring må utføres.

- Rekkverk/annen sikring på forstøtningsmur må settes opp/utbedres.

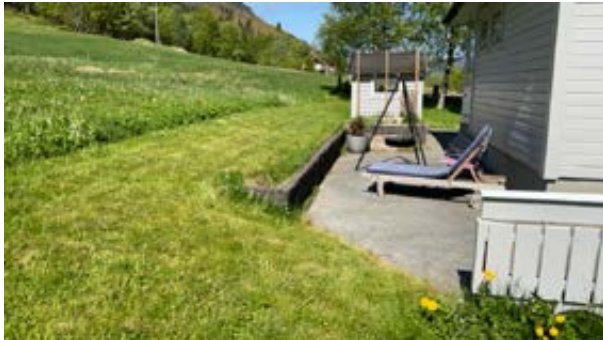
## TG 3 Terrengforhold

Skrående terreng mot nord, med betong plate med fall inn mot mur. Generelt bør terreng rundt hus helst planeres med fall 1:20, men minst 1:50 fra bygget til en avstand på minst 3,0 m.

Terreng og betong terrasse har fall inn mot grunnmur.

Kostnadsestimat: 10 000 - 50 000

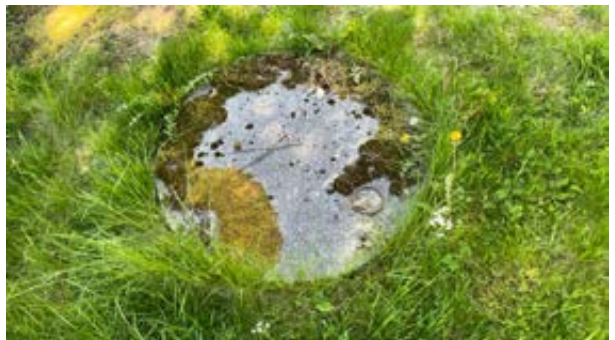
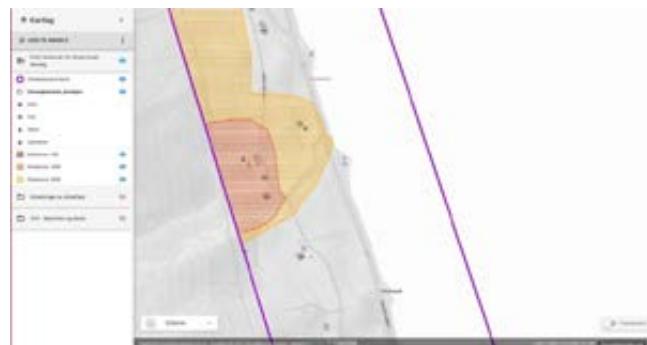
## TG 2 Septiktank

Septiktanken er av ukjent type.

- Det er ikke behov for utbedringstiltak siden anlegget fungerer i dag, men ut ifra alder kan skader plutselig oppstå på eldre anlegg.

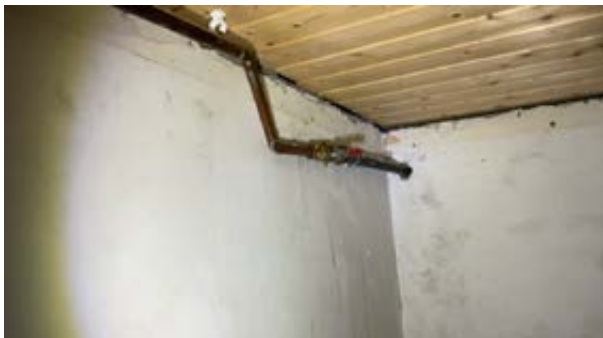
## TG 2 Utvendige vann- og avløpsledninger

Utvendige avløpsrør er antatt av støpejern. Det er slamavskiller med overløp til grøft. Utvendige vannledninger er av plast (PEL), tilkoblet privat vannverk. Merk at fra 1.juli 2018 er det krav om at alle som har en privat brønn som forsyner mer enn en husstand med vann skal melde inn dette til Mattilsynet. Har du privat brønn, men ikke deler drikkevannet med andre er det ikke pålagt å registrere denne. Registrering kan gjøres her: [www.mattilsynet.no](http://www.mattilsynet.no)

- Det er ikke behov for utbedringstiltak siden anlegget fungerer i dag, men ut ifra alder kan skader plutselig oppstå på eldre anlegg.

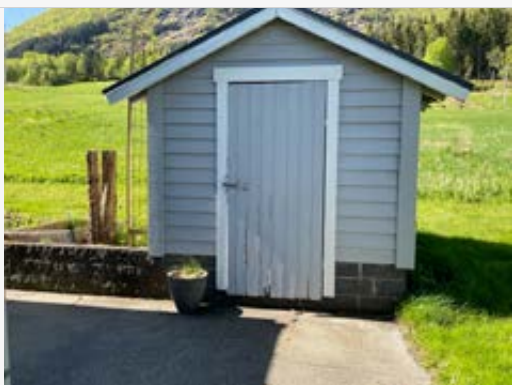
## Uthus

Uisolert redskapsbod. Betonggulv. Shingel teknet tak på trod. Råteskade på dør.
