# Nessaveien 93. Neverdal

ENEBOLIG OVER 2 ETASJER + KJELLER M/ OPPUSSINGSBEHOV

# Nessaveien 93

Befaringsdato: 06.05.2026

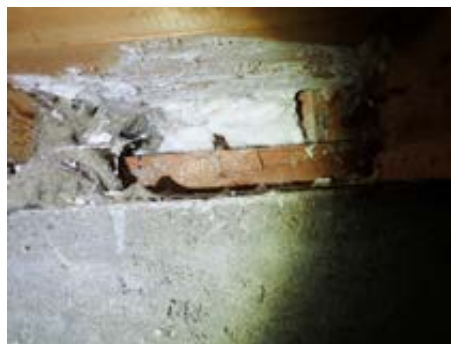
Sopp over grunnmursvi

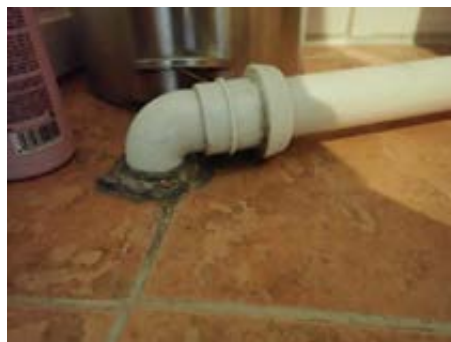
Ingen mansjett rundt avløpsrør i gulv.

Sikre rørgjennomføringene for lekkasje ned i gulvet.

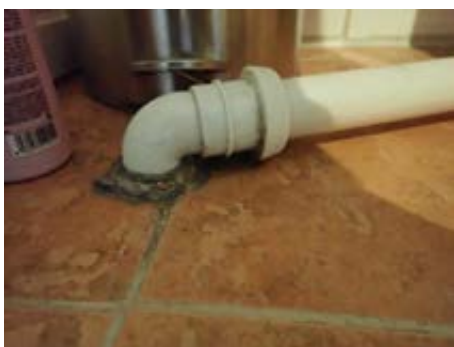
- Det er påvist mangelfull/feil utførelse rundt rørgjennomføringer e.l. som gir fare for fukt i konstruksjonen i våtsone.
- Det er rundt sluk påvist en ikke-fagmessig utførelse av membran/tettesjikt/klemring.
- Mer enn halvparten av forventet brukstid er passert på membranløsningen.
- Mer enn halvparten av forventet brukstid er passert på slukløsningen.

- Løsningen/utførelsen rundt rørgjennomføringer gir fare for fukt inn i konstruksjoner.
- Konsekvensen er at det kan oppstå fuktskader i konstruksjonen bak overflatematerialet. Vann kan trenge inn gjennom utette rørgjennomføringer og forårsake fuktskader ved fukttilførsel gjennom enten bruksvann eller lekkasjevann.

Rørgjennomføring i gulv.

- Det må foretas utbedring for å unngå fuktskader i konstruksjonen.
- Konsekvensene av ikke-fagmessig utførelse rundt sluk og klemring på våtrom kan medføre lekkasjer og fuktskader.
