# Skarsvollveien 10 Tverlandet

STOR ENEBOLIG CA. 200 KVM. MED OPPUSSINGSBEHOV

# Skarsvollveien 10

Befaringsdato: 03.09.2025

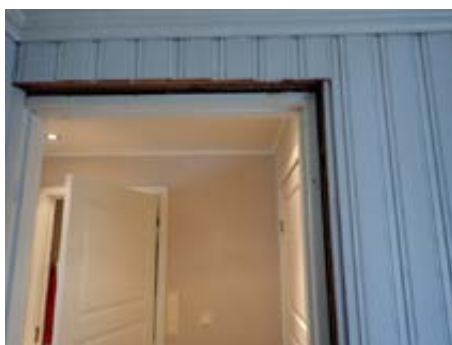
Ikke ferdigstilt med lister/foringer
