# Korsvika 10

KORSVIKA 10

Befaringsdato: 24.04.2026

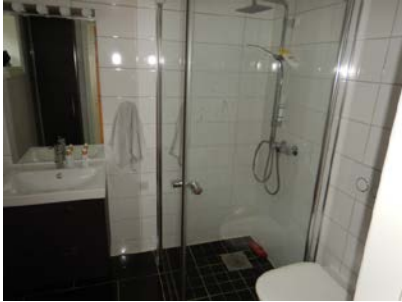
## UNDERETASJE > BAD

Bad med fliser og varmekabler i gulv, flis på vegger. Dusjhjørne med glassdører, veggmontert toalett, servant med underskap, ventilasjon i himling. Det opplyses om at badet ble oppusset ca 2012.

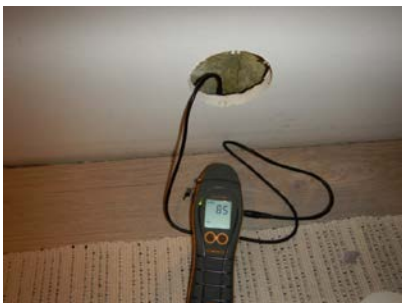
## UNDERETASJE > VASKEROM

Det er boret inspeksjonshull i vegg i gang mot våtsone på bad uten å avdekke unormale forhold.

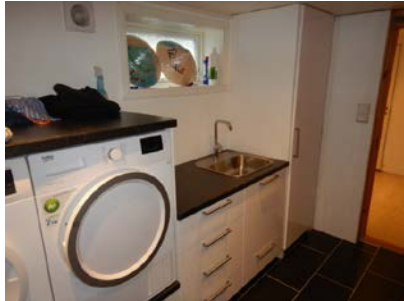
## UNDERETASJE > VASKEROM

vaskemaskin, vv-bereder, elektrisk avtrekk, fordelerstamme for rør-i-rør system. Det opplyses om at vaskerommet ble oppusset ca 2016.

Innhent dokumentasjon om mulig. Forholdet må overvåkes. Manglende dokumentasjon på våtrommets tettesjikt gir en usikkerhet rundt våtrommets tetthet/fremtidig funksjon.
