# Dypingveien 40 - Bogøy

FLOTT SMÅBRUK, 315 DEKAR I NATURSKJØNNE OMGIVELSER

# Dypingveien 40

# LANDBRUKSTAKST

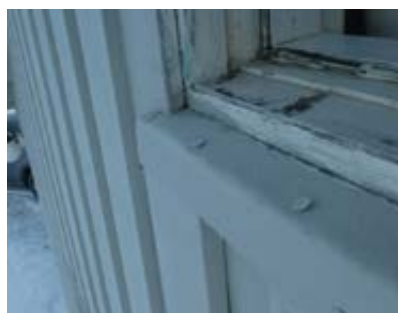
Utvendig tetting ikke helt fagmessig utført

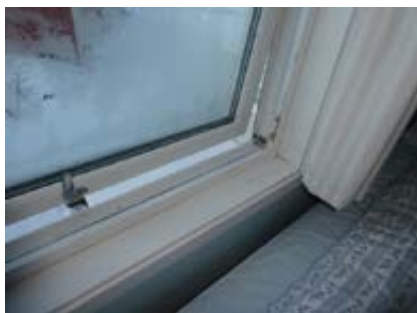
- Det er påvist at enkelte vinduer er vanskelig å åpne/lukke.
- Det er påvist noen glassruter som er punktert eller sprukne.
- Det er påvist tegn på innvendig kondensering av enkelte vindusglass.
- Karmene i vinduer er slitte og det er sprekker i treverket.

Vindu med punktert glass

- Kondensering på enkelte glass har medført fuktskader i treverk som kan medføre utskiftningsbehov av enkelte vinduer.
- Det må påregnes noe vedlikehold og at enkelte vinduer må skiftes ut.

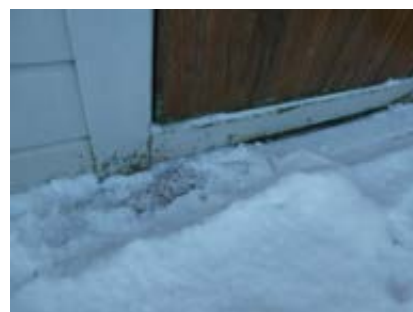
Beslag under dørterskel er ikke etablert.

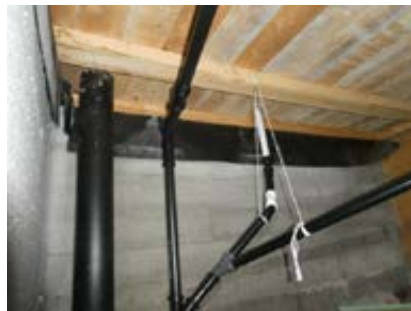
Uegnet materialer og Ikke fagmessig utført
