# Strandvegen 6

RÆLINGEN

**Stor og innholdsrik enebolig | Godkjent som hel-2mannsbolig | Gode leieinntekter | Attraktiv område i utvikling**

# Tilstandsrapport

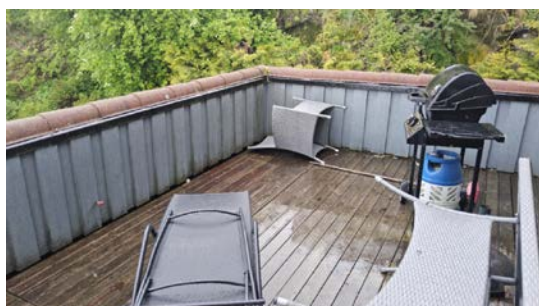
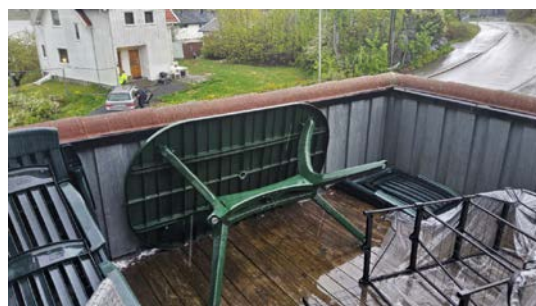
### Vurdering av avvik:

- Lokal utbedring/utskiftning bør utføres.

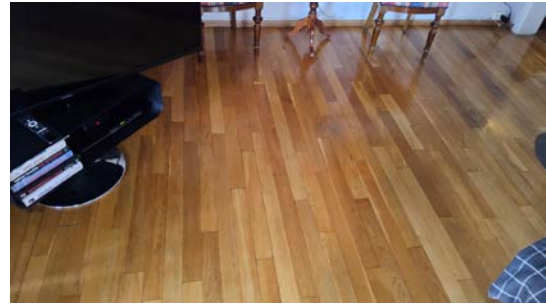
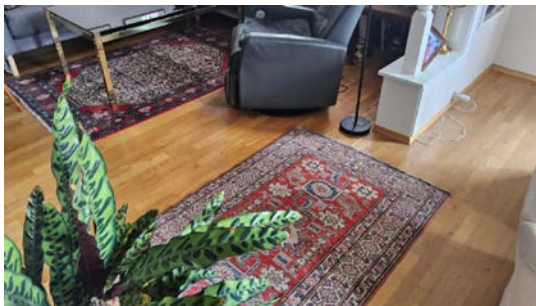
De påviste forholdene har i hovedsak estetisk betydning og påvirker ikke bygningens funksjon eller konstruktive sikkerhet. Dersom man ønsker å forbedre det visuelle uttrykket, kan sprekker i gulvet vurderes utbedret med egnet fugemasse tilpasset tregulv, eller ved sliping og ny overflatebehandling av gulvet. Slitasje på vegger og gulv kan reduseres gjennom ordinært vedlikehold, som maling, overflatebehandling eller utskifting av særlig utsatte flater. Tiltakene er å anse som vedlikeholdsmessige og ikke påkrevd av tekniske årsaker.

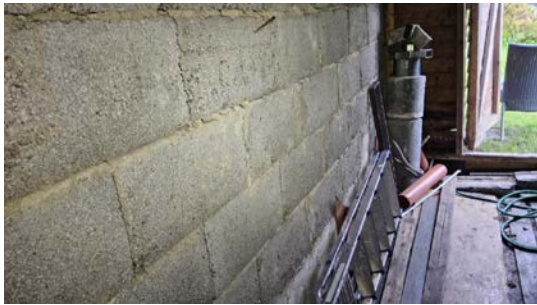
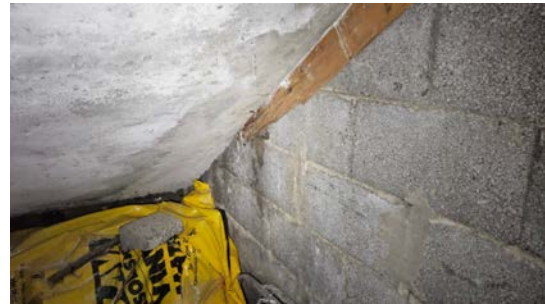
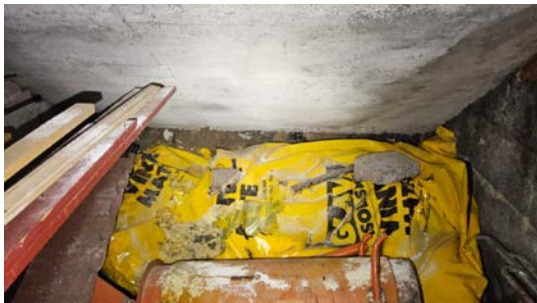
## Vurdering av avvik:

- Det må gjennomføres ytterligere undersøkelser.

Konsekvensen av situasjonen er at konstruksjonen kan være utsatt for progressive skader som kan forverres over tid, med risiko for redusert bæreevne, fukt- og råteskader samt mulige følgeskader på øvrige bygningsdeler. Tiltak omfatter å gjennomføre en grundig teknisk tilstandsvurdering av krypkjelleren med åpning av nødvendige områder for inspeksjon, kartlegging av bærende konstruksjoner og fuktforhold, og på bakgrunn av funn utarbeide anbefalte reparasjons- eller forsterkningstiltak. Videre bør det etableres dokumentasjon og eventuelt en plan for regelmessig oppfølging for å sikre at konstruksjonens tilstand er forsvarlig over tid.

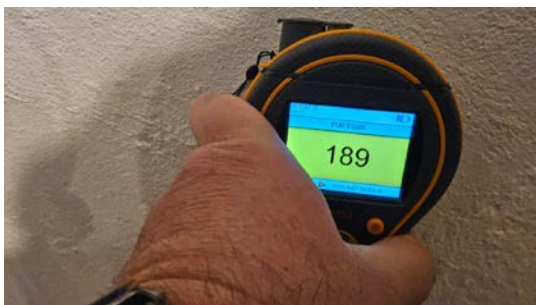
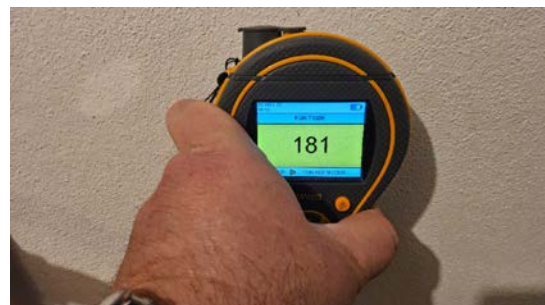
Fallforhold målt fra topp gulv ved dør til topp slukrist er på 55mm. Hulltaking er ikke foretatt da det ikke er fysisk mulig pga. tiliggende konstruksjoner. Ved indikasjonsmåling av vegger ble det funnet forhøyede fuktverdier.

Forhøyede fuktverdier i vegger kan medføre økt risiko for materialnedbrytning, redusert isolasjonsevne samt utvikling av mugg- og soppvekst, noe som kan påvirke innklima og i verste fall medføre helsemessige plager. Dersom forholdet blir stående uavklart over tid, kan det også føre til økte utbedringskostnader. Det anbefales derfor å gjennomføre nærmere undersøkelser med mer presise målemetoder, herunder eventuelt hulltaking og fuktmåling i konstruksjonen, for å avdekke årsak og omfang. Videre bør nødvendige tiltak planlegges basert på funnene, som kan innebære utbedring av lekkasjer, forbedring av drenering eller ventilasjon samt utskifting eller uttørring av fuktskadede materialer.

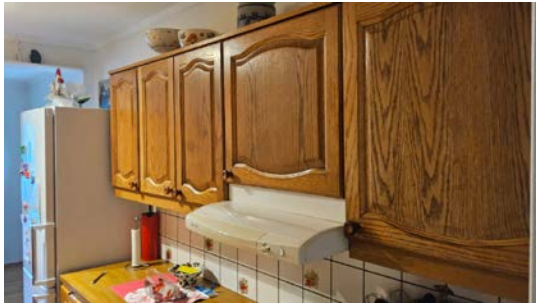
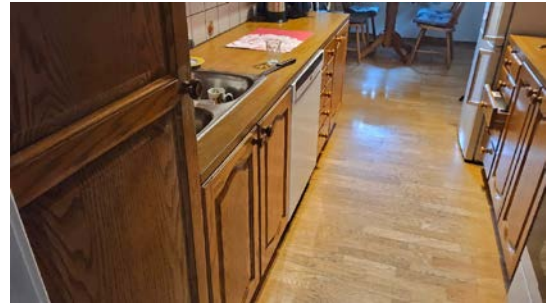
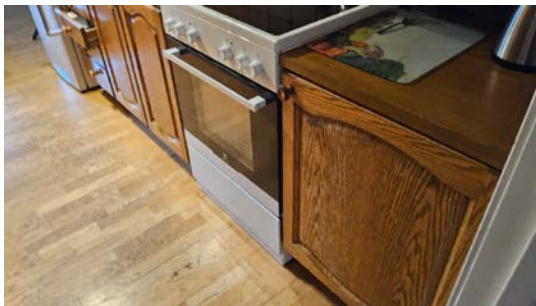
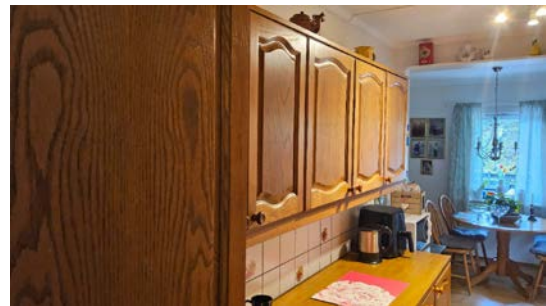
Konsekvensen av dette er redusert brukskvalitet og en mindre effektiv arbeidsflyt, noe som over tid kan påvirke trivsel og funksjonalitet i rommet. Videre kan den tekniske tilstanden føre til økt behov for vedlikehold og større risiko for følgeskader på innredning og tilhørende installasjoner. Det anbefales derfor å planlegge en fremtidig oppgradering av kjøkkenet, med fokus på moderne, funksjonelle og plassbesparende løsninger som forbedrer ergonomi, kapasitet og brukervennlighet. Oppgraderingen bør inngå som en del av en langsiktig vedlikeholdsplan for å sikre en helhetlig forbedring av standarden.

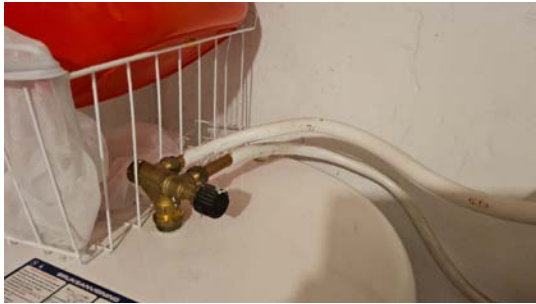
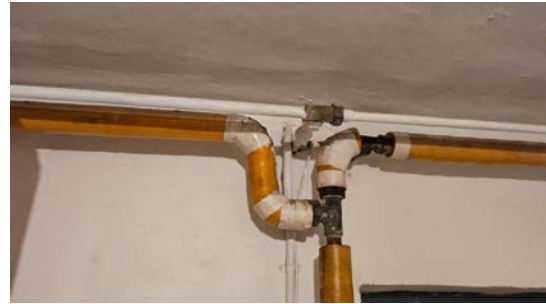
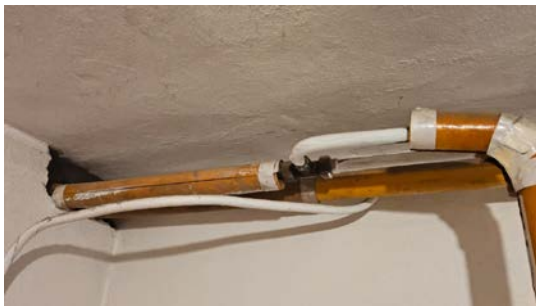
Konsekvensen av at vannledningene har passert mer enn halvparten av forventet brukstid er økt risiko for lekkasjer, vannskader, korrosjon og driftsforstyrrelser, som potensielt kan forårsake betydelige følgeskader på bygningskonstruksjoner og innredning. Tiltak som anbefales er jevnlig kontroll av røranleggets tilstand, inkludert vurdering av materiale, alder, synlige koblinger og eventuelle tegn til korrosjon. Det bør også vurderes å planlegge for utskiftning eller fornyelse av vannledningene i løpet av de kommende årene for å redusere risikoen for akutte skader og sikre stabil og trygg drift av sanitæranlegget.

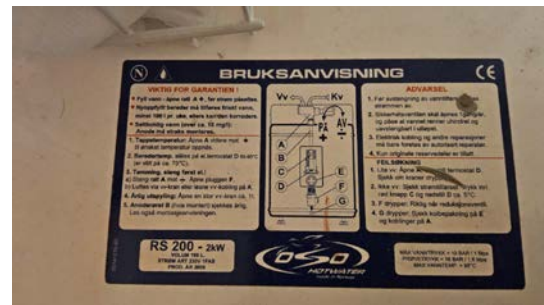
Konsekvensen av at varmtvannstanken er over 20 år er økt sannsynlighet for lekkasjer, vannskader, nedsatt varmeeffekt og eventuelt plutselig havari som kan medføre betydelige kostnader. Tiltak som anbefales er å vurdere utskifting av tanken i nær fremtid for å redusere risikoen for skader og sikre trygg og energieffektiv drift. Det bør også kontrolleres om eventuelle sikkerhetsventiler og tilknyttede rørforbindelser fungerer tilfredsstillende inntil en utskifting gjennomføres.

- Det er ikke behov for utbedringstiltak siden tanken fungerer i dag, men ut ifra alder kan skader plutselig oppstå på eldre tanker.
