# Tilstandsrapport

Rekkehus

Trålveien 10, 6515 KRISTIANSUND N

Befaringsdato: 08.10.2026

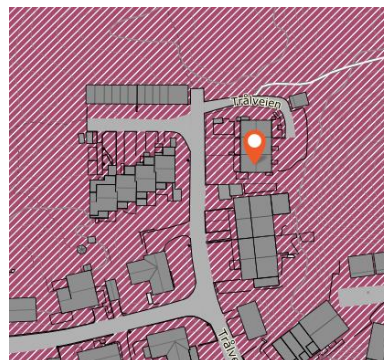
Boligen ligger i et område innenfor NGU sitt radon aktsomhetskart som pr. oktober klassifiseres som høy forekomst av radon. Kartet tar for seg området boligen ligger i og ikke selve eiendommen, det anbefales å utføre radonmålinger.

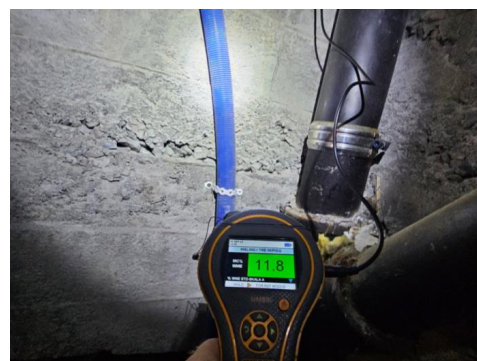
Kontrollen er utført fra tilstøtende rom eller fra undersiden av konstruksjonen, i et område hvor det erfaringsmessig er størst risiko for fuktpåvirkning. Dette er en anerkjent metode for å kontrollere fuktinnhold og avdekke eventuelle symptomer på fuktskader i skjulte konstruksjoner.

Det ble målt et fuktinnhold på 12 %, noe som vurderes som tørt. Generelt anses verdier opp til ca. 15 % som tørre, mens vedvarende fuktinnhold over ca. 17–18 % kan gi risiko for utvikling av råte- og muggsopp.

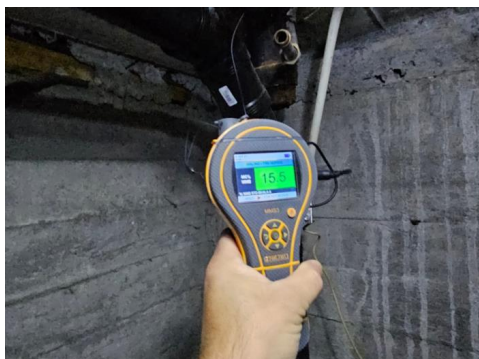
Kontrollen er utført fra tilstøtende rom eller fra undersiden av konstruksjonen, i et område hvor det erfaringsmessig er størst risiko for fuktpåvirkning. Dette er en anerkjent metode for å kontrollere fuktinnhold og avdekke eventuelle symptomer på fuktskader i skjulte konstruksjoner.

Det ble målt et fuktinnhold på 15 %, noe som vurderes som tørt. Generelt anses verdier opp til ca. 15 % som tørre, mens vedvarende fuktinnhold over ca. 17–18 % kan gi risiko for utvikling av råte- og muggsopp.
