Strandvegen 71

Enebolig | BRA-i/BRA Total 187/213 kvm | 3 soverom

ENEBOG · BOLIGTAKST

# Strandvegen 71

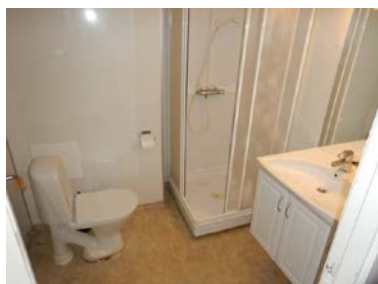
Bad med vinylbelegg og varmekabler i gulv, våtromsplater på vegger. Dusjkabinett, toalett, hel servantplate med underskap, elektrisk avtrekk, ventilasjon i himling. Det er luke på vegg for tilkomst til stoppekran og røropplegg. Det er opplyst i tidligere salgsoppgave at det ble utført arbeid på røropplegg i badet i 2020.

Det er mangelfull silikonfuge under våtromsplater.

Det er sprekker i oppkant på vinylbelegg ved dør. Det er ikke tett rørgjennomføring i vegger.

Det må utføres lokale utbedringer for å unngå fuktpåkjenninger i underkant av våtromsplater.

Mangelfullt tetting rundt rørgjennomføringer og ved gulvbelegg kan føre til fuktlekkasjer i konstruksjonen.

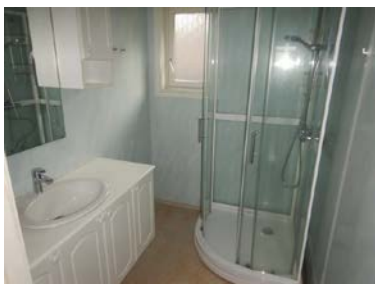
Bad i 1. etasje med vinylbelegg og varmekabler i gulv, våtromsplater på vegger. Dusjkabinett, servant med underskap, elektrisk avtrekk, ventilasjon i himling. Badet er av eldre dato.

- På grunn av alder er det usikker fremtidig funksjon for vanntett sjikt og tette tilslutninger til sluk og gjennomføringer. Vinylbelegg på gulv og våtromsplater på vegger er trolig fra 1990-tallet. Sluk fra byggeår har noe rust på skruer til klemring. Det er mangelfull tetting rundt rørgjennomføringer i vegg.

- Det må påregnes utskifting av det vanntette sjiktet i løpet av relativt kort tid på grunn av alder, da funksjonssvikt kan medføre lekkasje og skade på tilstøtende bygningsdeler.

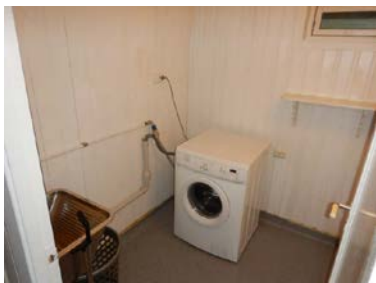
Vaskerom i underetasje med vinylbelegg på gulv, panel på vegger. Skyllerkar, opplegg for vaskemaskin, ventil på vegg, vegghengt røropplegg. Det er opplyst i tidligere salgsoppgave at det ble lagt nytt vinylbelegg på gulv ca 2010.

Det er noe sprekker i panelskjøter, stedvis dårlig overgang mellom panel og oppkant på gulvbelegg

- Vanntett sjikt tilfredsstiller ikke dagens forventninger til tettefunksjon, og det er registrert øvrige avvik.
- Våtsoner bak skyllekar har ikke dokumentert tettesjikt.
- Det er mangelfull tetting mellom underkant panel og gulv.

- Sprekker i panelskjøter og mangelfull overgang mellom panel og gulvbelegg bør utbedres, da forholdene gir redusert overflatefinish og kan medføre videre oppsprekking og fuktproblemer.

- Vanntett sjikt tilfredsstiller ikke dagens forventninger til tettefunksjon. Panelvegg bak skyllekar må beskyttes mot fuktpåkjenninger. Det må påregnes lokale utbedringer.

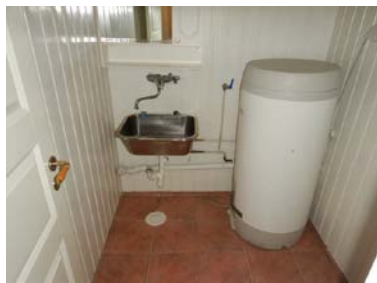
Vaskerom med fliser på gulv, panel på vegger. Skyllekar, vv-bereder, opplegg for vaskemaskin, ventilasjon på vegg. Det er opplyst i tidligere salgsoppgave at vaskerommet ble etablert ca 2010.

Det er mangelfull tetting mellom veggpanel og sokkelfliser. Det er for liten avstand mellom underkant veggpanel og gulvfliser.

- Det er registrert områder med bom flis i kombinasjon med riss eller sprekker i fuger som ikke er mykfuger.

Det er mangelfull tetting mellom underkant av panel og sokkelfliser.

- Mangelfull tetting mellom veggpanel og sokkelfliser samt for liten avstand mot gulvfliser bør utbedres for å redusere risikoen for fuktpåvirkning og skader på veggpanel.

- Områder med bom flis og riss eller sprekker i fuger bør undersøkes nærmere og utbedres for å redusere risikoen for videre skade og fuktinntrenging.

- Det må påregnes omfattende utbedring eller utskifting av vanntett sjikt og sluktilslutning i løpet av relativt kort tid. Feil utførelse og manglende slukmansjett medfører risiko for lekkasje og fuktskader i underliggende og tilstøtende konstruksjoner.
- Det må påregnes lokale utbedringer.

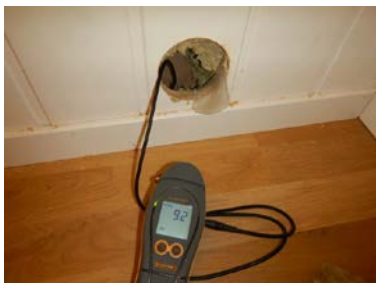
Uten dokumentasjon vet man ikke om membran er korrekt utført eller om sluk, overganger og gjennomføringer er tette. Manglende dokumentasjon gir derfor økt risiko for skjulte fuktskader, selv om det ikke er synlige tegn i dag. Skader kan utvikle seg og bli omfattende før de oppdages.

- Utførelsen av våtrommets vanntette sjikt kan ikke verifiseres, og våtrommet bør følges opp med jevnlig observasjon; manglende dokumentasjon medfører økt risiko for skjulte fuktskader som kan utvikle seg før de oppdages.

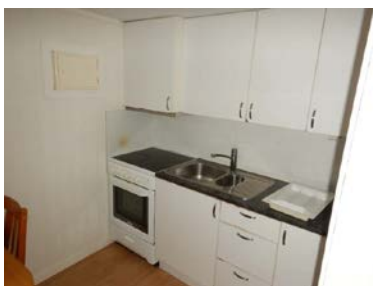
Kjøkkeninnredning i trefiner med slette fronter. Det er ventilator over komfyr, plater mellom benk og overskap. Laminat benkeplate med nedfelt 1-1/2 oppvaskkum.

- Det er registrert skader, svelling, avflassing og fuktskjolder på innredningen.

- Skader, riss, sprekker, svelling, avflassing eller fuktskjolder på innredningen bør utbedres for å hindre videre forringelse og redusert funksjon.
