SMØLA

Strandveien 1

Enebolig | BRA-i/BRA Total 153/153 kvm | 4 soverom

# Tilstandsrapport

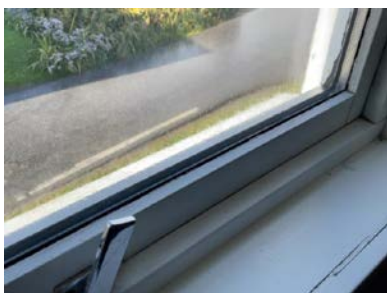
Flere punkterte vinduer i boligen.

Flere vinduer lar seg ikke åpne generelt.

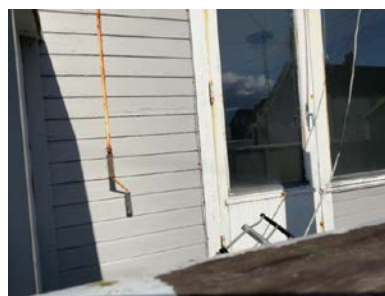
Balkongdør med 2-lags glass og lav brystning.

- Det er viktig å utbedre eller skifte ut skadde dører. Omfanget av skadene bør vurderes, og årsaken til eventuell fuktpåvirkning må utbedres for å sikre en varig løsning. Gjelder balkongdør og dør inn til sokkeletasje.
- Avvik rundt innsettsdetaljer kan føre til utettheter, med risiko for fuktinntrenging, trekk og varmetap.
- Det anbefales å vedlikeholde, reparere eller skifte ut skadet treverk for å sikre funksjon og levetid. Dør til sokkeletasje må påregnes skiftet.
- Vanskelig betjening kan tyde på slitasje eller skjevheter, og kan føre til redusert funksjon og tetthet. Balkongdør lot seg ikke åpne ved dagens befaring, det samme gjelder dør til sokkeletasje. Utskiftning av disse dørene må påregnes.
- Kondensering på enkelte glass har medført fuktskader i treverk som kan medføre utskiftningsbehov av enkelte dører.

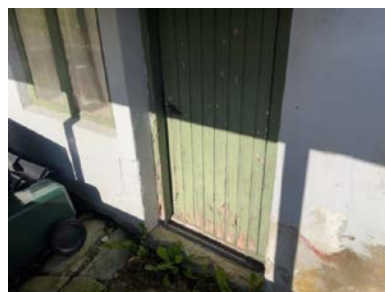
Malt tredør inn til sokkeletasje.

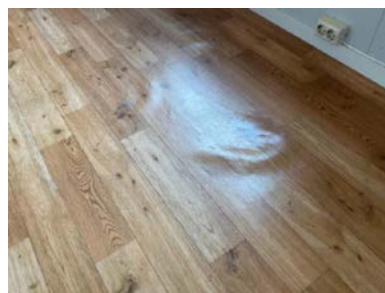
- Knirk kan indikere bevegelse eller slitasje i konstruksjonen, med risiko for videre forverring og redusert komfort.
- Det anbefales å undersøke årsak til knirk og utbedre innfesting eller konstruksjon ved behov.
- Unormal slitasje kan føre til redusert funksjon og levetid på overflater.

Løst belegg på kjøkken.

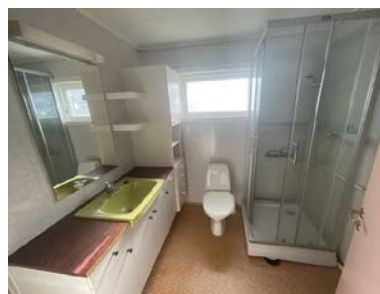
TG3 settes grunnet alder/tilstand på bad/innredning/tettesjikt ved dagens befaring.

Bad i hovedetasje.

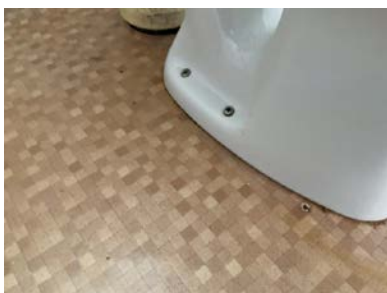
Punkttert tettesjikt ved innfestning av frittstående toalett.

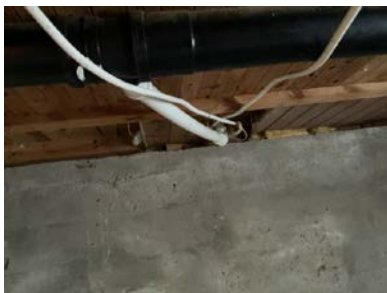
Ikke fagmessig utførelse av vannledninger/fordelingsanlegg.

- Ufagmessig utførelse kan føre til økt risiko for lekkasjer, vannskader og redusert levetid på installasjonen.
- Det anbefales å få utført kontroll av fagkyndig og utbedre anlegget i henhold til gjeldende krav.
- Det anbefales å følge med på tilstanden. Det kan bli behov for utskifting av rørsystemet for å sikre videre funksjon og redusere risiko for skader.
- I forbindelse med oppgradering av våtrom vil det være naturlig med utskifting av rør.

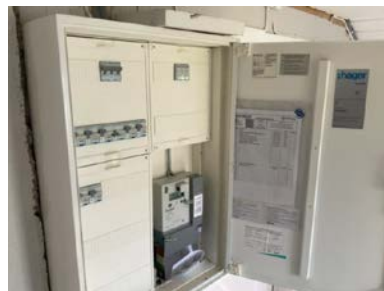
Sikringsskap på loft.

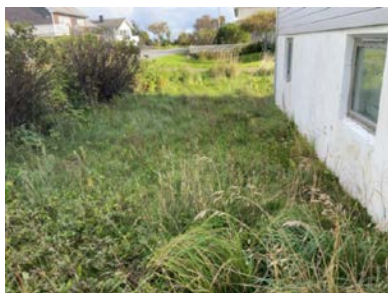
- Fall inn mot bygningen kan føre til opphopning av vann mot grunnmuren, med økt risiko for fuktinntrenging og skader på konstruksjonen.
- Det er viktig å etablere fall bort fra bygningen og sikre tilfredsstillende bortledning av overvann, for eksempel med terrengjustering eller drenering.
- Dårlig fall kan føre til vannansamlinger mot grunnmuren, med økt risiko for fuktinntrenging og skader på konstruksjonen.
- Det anbefales å etablere fall bort fra bygningen og sikre god bortledning av vann fra grunnmuren.
- Vann som ledes mot grunnmuren gir økt risiko for fuktinntrenging og skader på konstruksjonen.

TG3 settes grunnet skrått terreng inn mot grunnmur på 2 sider. Tiltak mot kommunal vei er utfordrende å løse.

Terreng heller inn mot grunnmur på nordsiden.

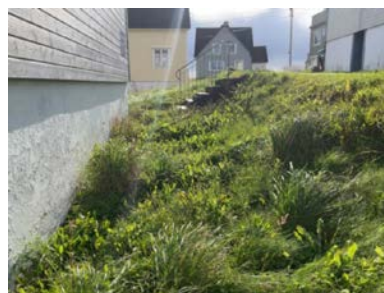
Terreng heller kraftig mot grunnmur fra kommunal vei på vestsiden.
