Eidsvikvegen 42

NY PRIS! Enebolig med utleiedeler i populært og barnevennlig område i | Gode leieinntekter på ca. kr 20 000,- pr mnd.

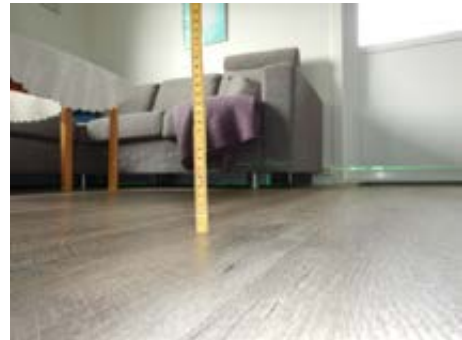
TG 3 Etasjeskille/gulv mot grunn

Etasjeskiller er av trebjelkelag. Det er støpt plate på grunn i underetasje.

- For å få tilstandsgrad 0 eller 1 må høydeforskjeller rettes opp. Det vil imidlertid sjelden være økonomisk rasjonelt som et enkeltstående tiltak i en bolig som dette. Dersom boligen en gang skal renoveres, kan man vurdere slike tiltak.

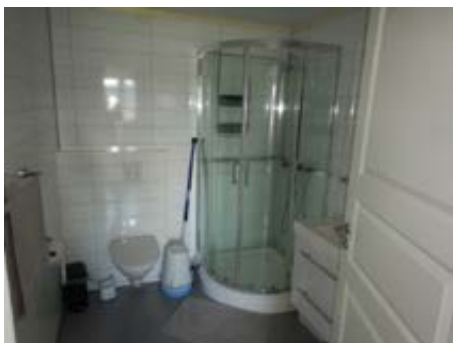
UNDERETASJE > BAD/VASKEROM VEST

TG 2 Overflater vegger og himling

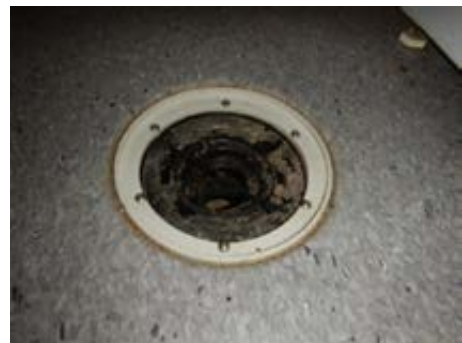
UNDERETASJE > BAD/VASKEROM VEST

Våtrom - Underetasje - Bad/vaskerom vest - Sanitærutstyr og innredning
• Det er ikke påvist tilfredsstillende løsning for å synliggjøre lekkasje fra innebygget sistene.

TG 2 Sanitærutstyr og innredning

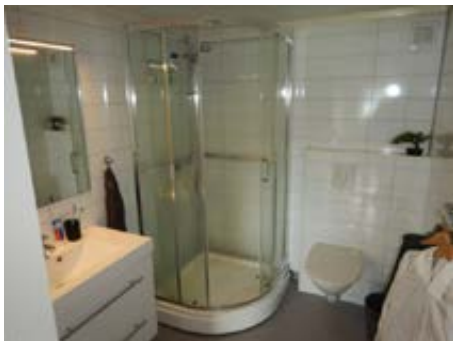
UNDERETASJE > BAD/VASKEROM ØST

TG 2 Overflater vegger og himling

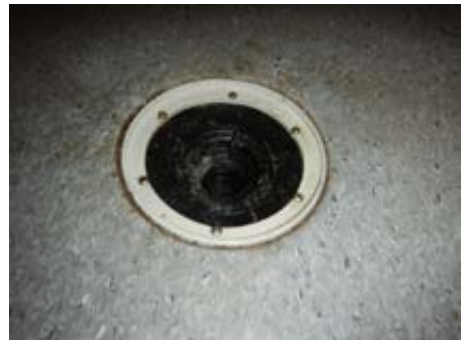
UNDERETASJE > BAD/VASKEROM ØST

Våtrom - Underetasje - Bad/vaskerom øst - Sanitærutstyr og innredning
• Det er ikke påvist tilfredsstillende løsning for å synliggjøre lekkasje fra innebygget sistene.

TG 2 Sanitærutstyr og innredning

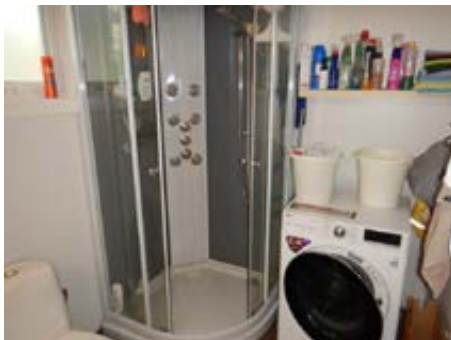
1. ETASJE > BAD

- Det er registrert synlige tegn på fukt-/råteskader.
- Det er vindu/dør med ikke fuktbestandige materialer i våtsonen (ved vask, dusj, badekar, osv.), løsningen eller byggematerialet er uegnet. Det er lekkasjer fra lufttehatt i tak og det er fuktskader i takplater rundt ventil.

TG 3 Overflater vegger og himling

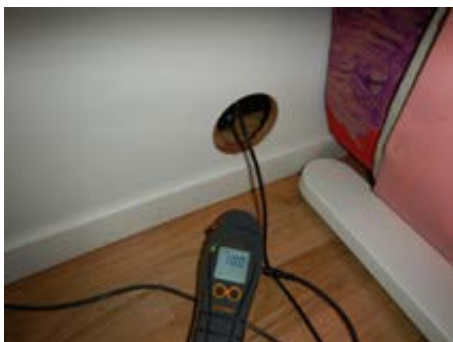
TG 0 Tilliggende konstruksjoner våtrom

Det er boret inspeksjonshull i vegg på soverom mot våtsone på bad uten å avdekke unormale forhold.

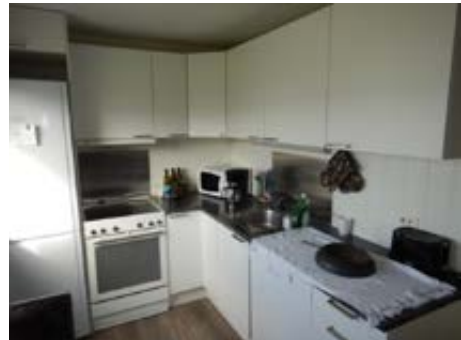
UNDERETASJE > STUE/KJØKKEN VEST

TG 1 Overflater og innredning

Kjøkkeninnredning i laminat med slette fronter. Det er kullfilterventilator over komfyr, opplegg for oppvaskmaskin, laminat benkeplate med nedfelt oppvaskkum. Kjøkkenet er fra 2016.

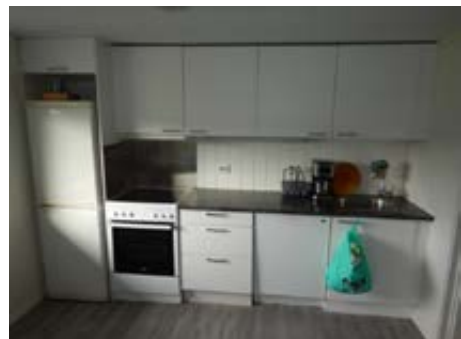
UNDERETASJE > STUE/KJØKKEN VEST

TG 2 Avtrekk

TG 1 Overflater og innredning

Kjøkkeninnredning i laminat med slette fronter. Det er kullfilterventilator over komfyr, opplegg for oppvaskmaskin, laminat benkeplate med nedfelt oppvaskkum. Kjøkkenet er fra 2016.

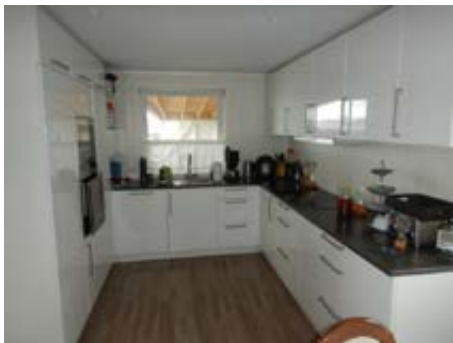
UNDERETASJE > STUE/KJØKKEN ØST

TG 2 Avtrekk

TG 1 Overflater og innredning

Kjøkkeninnredning fra Kvik med slette fronter. Det er ventilator over integrert koketopp, integrert stekeovn, mikrobølgeovn og oppvaskmaskin. Opplegg for kjøleskap med vandispenser. Laminat benkeplate med nedfelt oppvaskkum. Det er montert waterguard i benk. Det opplyses om at kjøkkenet ble oppusset i 2015/16.

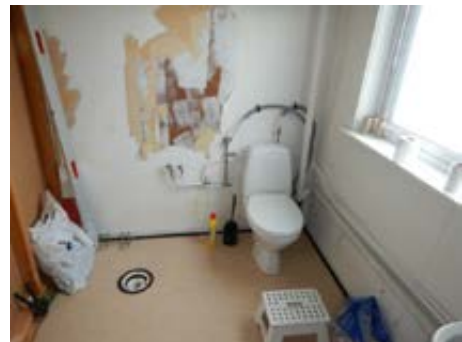
- Toalettrom har kun naturlig avtrekk fra rommet, NS 3600 krever mekanisk avtrekk for å kunne gi TG 0/1.
- Det er påvist andre avvik:

Det er slitaser i gulvbelegg og skader på vegger. Gulvbelegg er ikke tett ved vegg og det er pågående arbeider med renovering av rommet.

Det må påregnes betydelig oppgradering og ferdigstilling av rommet for at det skal benyttes som bad/vaskerom, eventuelt toalettrom.

Kostnadsestimat: 50 000 - 100 000

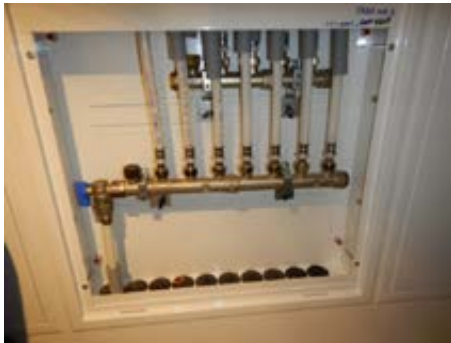
TG 2 Avløpsrør

Det er avløpsrør av plast. I all hovedsak utskiftet i forbindelse med oppussing i 2015/16. Det er fortsatt noe eldre avløpsrør i 2. etasje.

- Det er ikke behov for utbedringstiltak siden anlegget fungerer i dag, men ut ifra alder kan skader plutselig oppstå på eldre anlegg.
- I forbindelse med oppgradering av våtrom vil det være naturlig med utskiftning av rør.

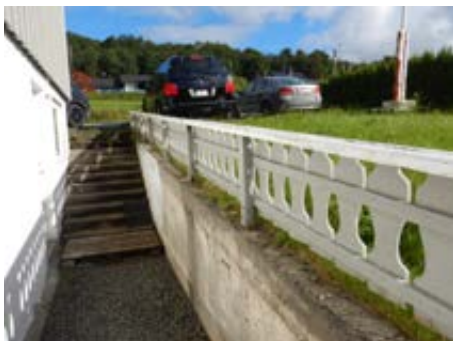
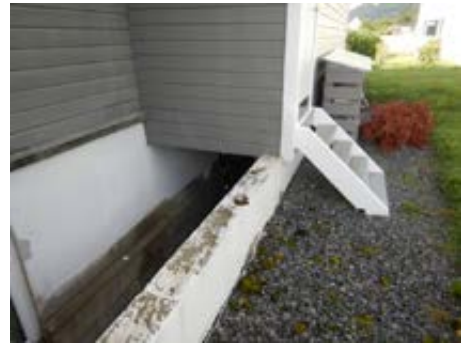
TG 2 Terrengforhold

Eiendommen ligger i lett skrånende terreng og tomten er opparbeidet med asfaltert innkjørsel og biloppstillingsplass, forstøtningsmurer, plenarealer og diverse beplantning. Det er etablert en biloppstillingsplass mot sør.

Eiendommen ligger i lett skrånende terreng og det kan være noe tilsig av fukt fra terrenget.
