# St. Jetmund-vegen 25

ÅHEIM

Enebolig med sentral beliggenhet i Åheim | 3 sov

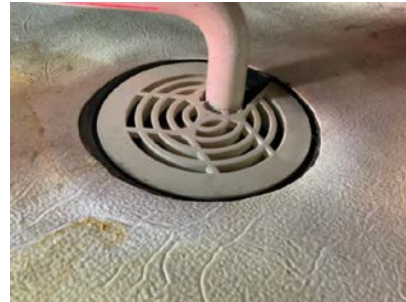
Belegg er utett rundt sluk, ikke lagt inn under klemring.

- Våtrommet må totalrenoveres. Alle forhold med tettesjikt, våtsone, sluk m.m. må dokumenteres.
