# Kylnehaugen 27

ULSTEINVIK

**ULSTEINVIK - Stor familiebolig fra 2009 med  
nydelig beliggenhet | Dobbelgarasje | Vannboren  
varme | 5 sov | 3 bad**

Befaringsdato: 02.06.2026

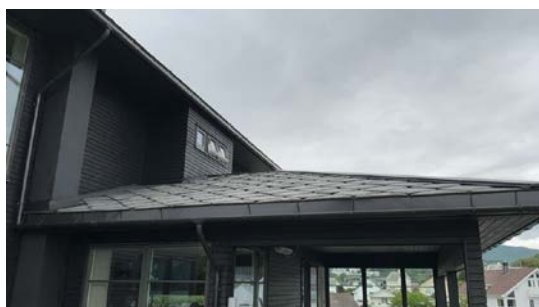
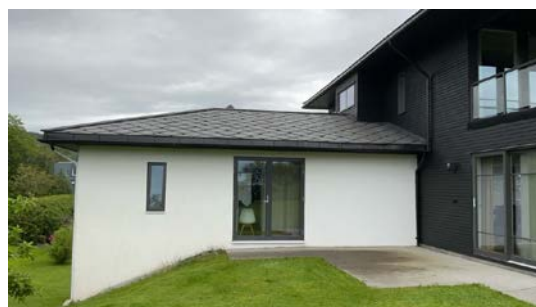
Taktekking av skifer med undertak av papp. Visuelt vurdert fra bakkenivå og altan, da en nærmere sikker kontroll krever stillas eller bruk av lift.

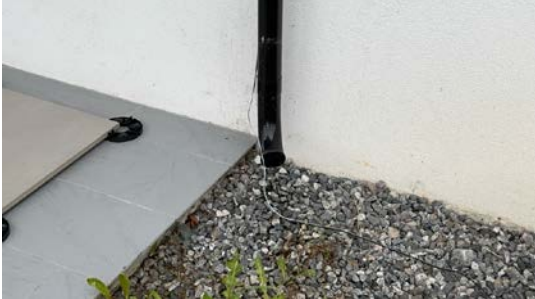
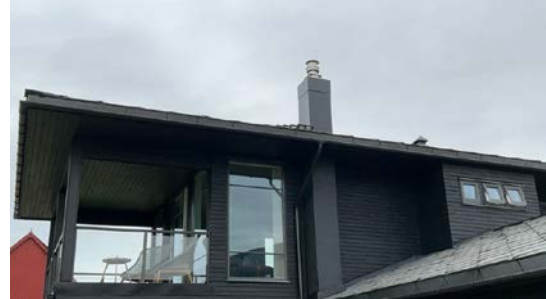
Taknedløpet ved hovedinngangen bør tilkobles eiendommens overvannsystem, for å sikre tilfredsstillende bortledning av vann fra grunnmuren.

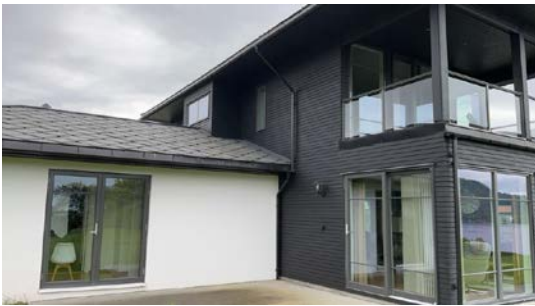
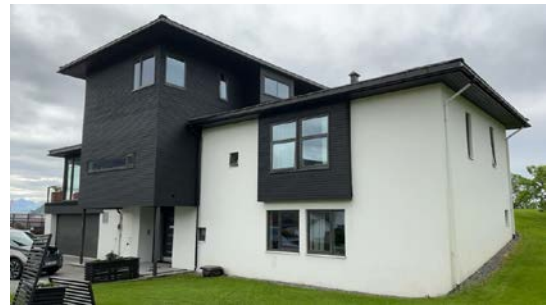
## TG1 Veggkonstruksjon

Yttervegger i bindingsverk med asfaltplater og liggende malt Kebony bordkledning. Deler av yttervegg isolerte elementer med betong, utvendig murpusset.

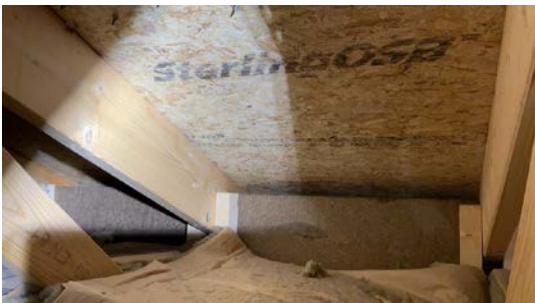
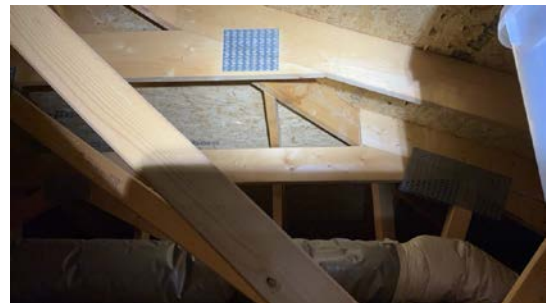
## TG1 Takkonstruksjon/Loft

Takkonstruksjon av takstoler, sperrer og limtre med taktro. Deler av takkonstruksjonen er underkledd uten kontroll muligheter for tilstand.

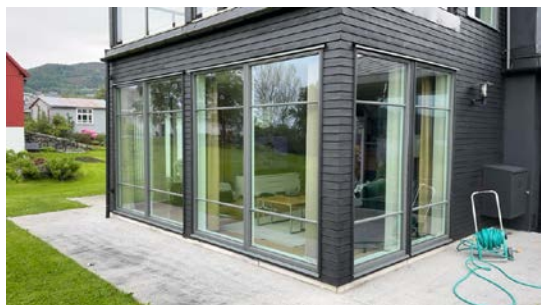
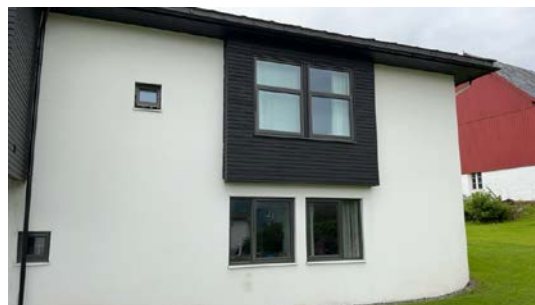
## TG1 Vinduer

Vinduer av tre malte med to lags glass med utvendig kledning av metall.

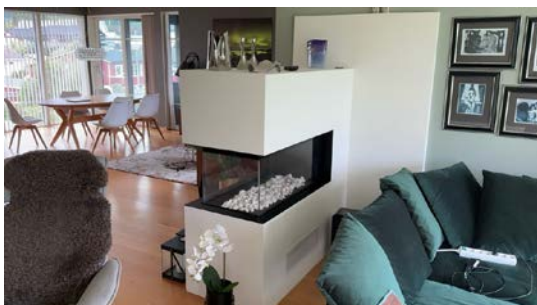
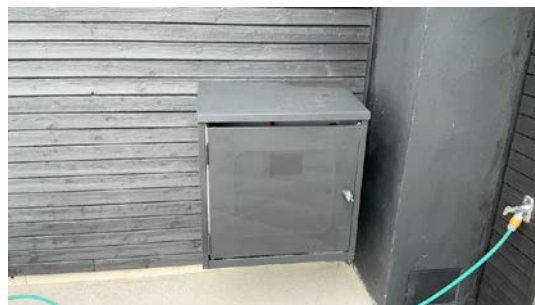
Elementpipe murpusset malt med utvendig feieluke. Pipe er tilknyttet en gasspeis med malt peisomramming. Utvendig metallskap for to gassflasker.

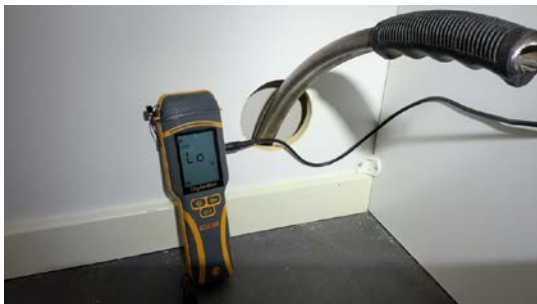
## TG 0 Rom Under Terreng

Hulltaking er foretatt i skap ved badersdør mot terreng, uten å avdekke unormale forhold eller fuktverdier i tilknytning til hulltakingen.

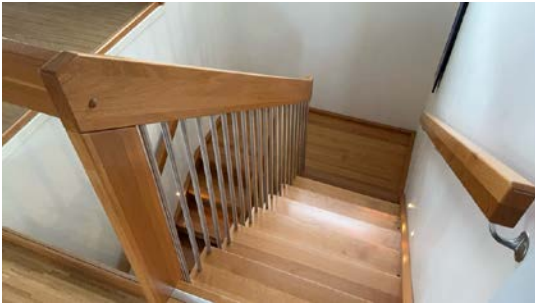
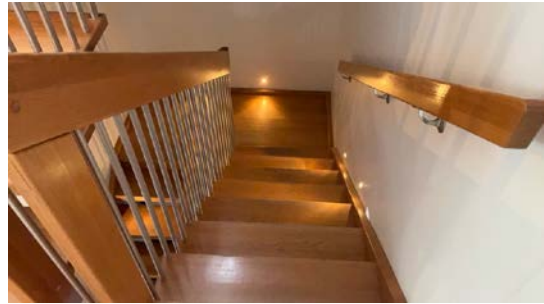
## TG 1 Innvendige trapper

Trapper og rekkverk av tre lakka utførelse med åpne trappetrinn. Rekkverk av tre lakka, rustfritt metall og glass.

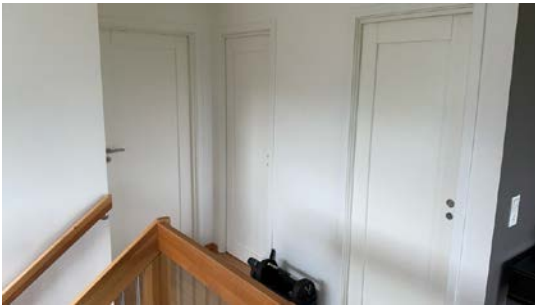
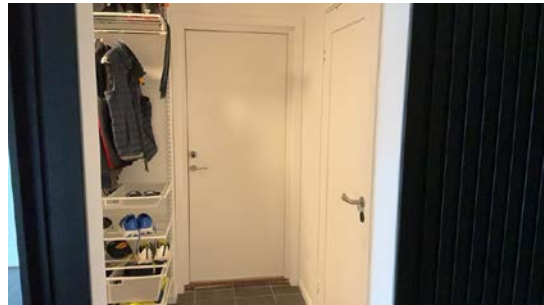
## TG 1 Innvendige dører

Formpressede malte innerdører og skyvedører. Enkelt dører med glass. Malt brandør av metall til garasje.

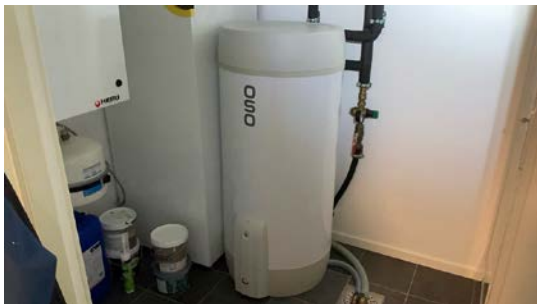
## TG 2 Andre installasjoner

### Vurdering av avvik:

- Det er avvik:

Det er ikke behov for utbedringstiltak nå, da sentralstøvsugeranlegget fungerer i dag. Men med bakgrunn i alder kan funksjonssvikt oppstå.

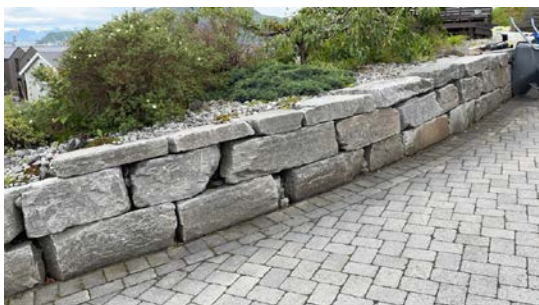
## TG 2 Terrenghold

### Vurdering av avvik:

Det bør etableres tilstrekkelig fall bort fra grunnmuren for å lede overflatevann vekk fra garasje, for unngå risiko for fuktinntrekk til garasje.

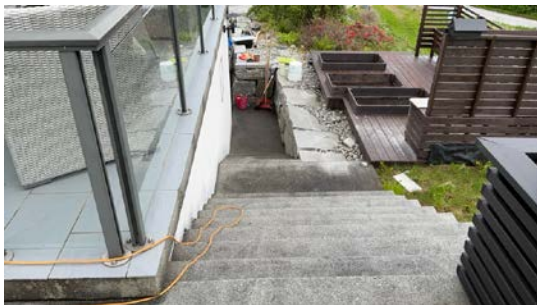
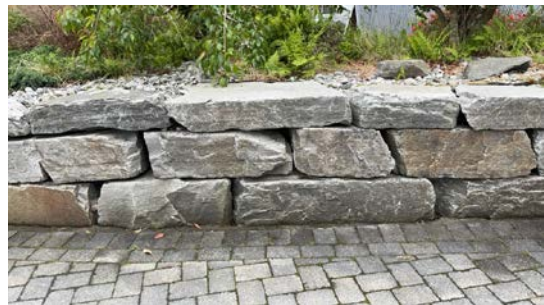
### Vurdering av avvik:

- Rekkverkshøyde på balkong eller terrasse må endres for å tilfredsstille krav på byggemeldingstidspunktet.
- Rekkverk for utvendige trapper må monteres for å lukke avviket.
- Det bør gjennomføres radonmålinger.
- Rekkverk/annen sikring på forstøtningsmur må settes opp/utbedres.

Rekkverk bør ettermonteres eller forhøyes på balkong, terrasse, utvendige trapper og forstøtningsmurer for å oppfylle dagens sikkerhetskrav og redusere risikoen for fallulykker.

Det bør gjennomføres radonmålinger, og eventuelle tiltak bør iverksettes dersom forhøyede verdier påvises. Manglende radonsperre og radonmålinger medfører økt risiko for helseskadelige radonnivåer innendørs.
