Sørlandsvegen 1513

Enebolig med utsikt over Tingvollfjorden, hage og garasje i naturskjønne omgivelser.

Adresse	Sørlandsvegen 1513 6637 FLEMMÅ
Prisantydning	Kr 700 000,-
Omkostninger	Kr 36 490,-
Totalpris	Kr 736 490,-
BRA-i/BRA Total	192/227 m ²
Eierform	Eiet
Boligtype	Enebolig
Byggeår	1953
Soverom	3
Etasje	3

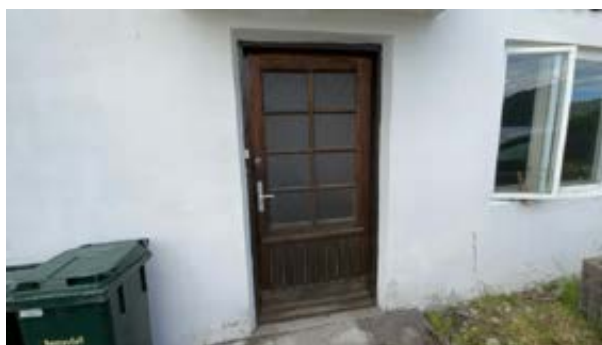
Avvik: • Det er påvist avvik rundt innsettsdetaljer.

• Det er påvist dør(er) med fukt/råteskader.

Inngangsdør mot øst med 1-lags glass.

- Dører må justeres.
- Det bør gjøres tiltak for å lukke avviket.

Anbefaler kontroll over tid med tanke på svekket lufting og mulighet for drenering over dører/porter.

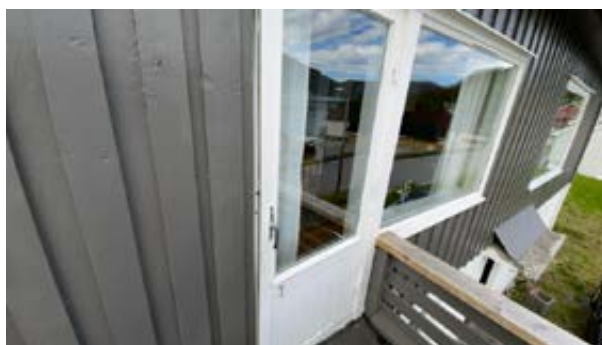
Balkongdør med 2-lags glass mot øst.

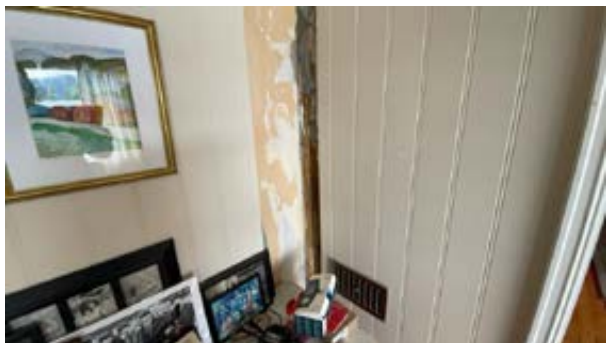
Ikke synlig pipevanger på fire sider.

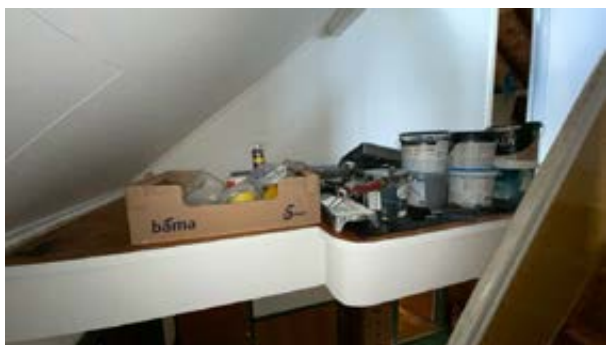
Stedvis manglende rekkverk på loft.

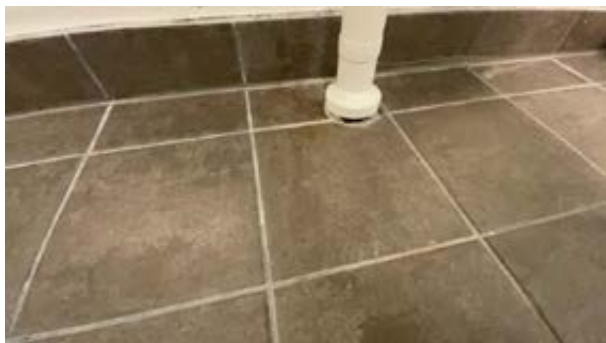
- Det er påvist mangelfull/feil utførelse rundt rørgjennomføringer e.l. som gir fare for fukt i konstruksjonen i våtsoner.
- Ikke tilfredstillende tettesjikt på vegg (våtsoner).

- Løsningen/utførelsen rundt rørgjennomføringer gir fare for fukt inn i konstruksjoner.
- Konsekvensen er at det kan oppstå fuktskader i konstruksjonen bak overflatematerialet. Vann kan trenge inn gjennom utette rørgjennomføringer og forårsake fuktskader ved fuktilførsel gjennom enten bruksvann eller lekkasjevann.

Ikke synlig rørmansjett ved rørgjennomføring i gulv.

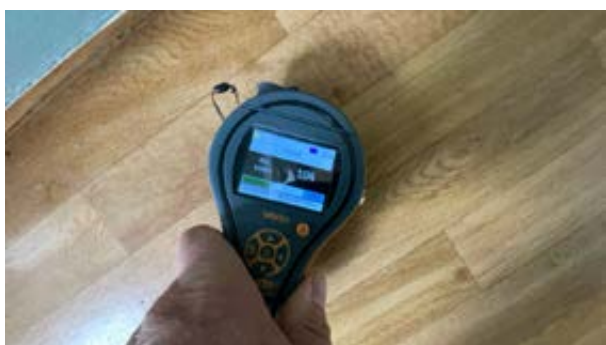
Ingen forhøyede verdier ved bruk av fuktindikator nedenfor oppvaskkum

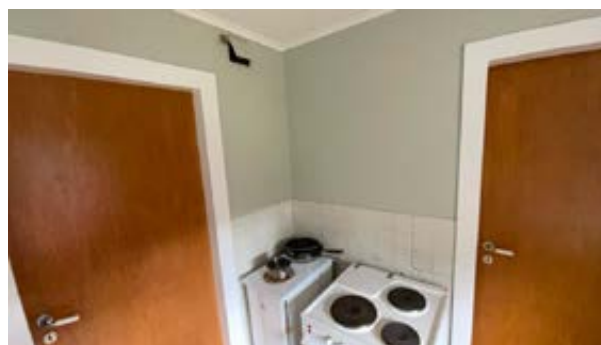
Ingen avtrekk fra kokesonen.

- Mekanisk avtrekk bør etableres.
- Uten forsert avtrekk fra kokesonen kan matos og forurensninger fra matlagning spre seg i boligen, noe som blant annet forringer innneklimaet.

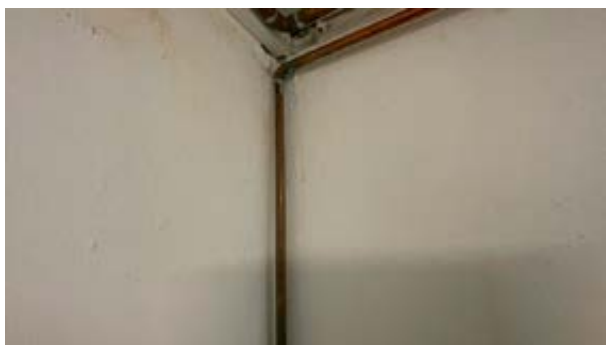
Manglende veggfester på kobberør.

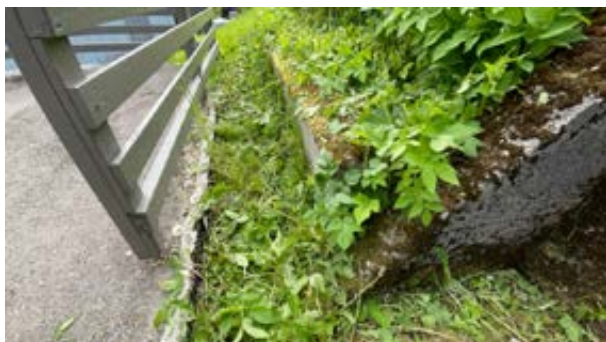
Mur bak garasje er presset ut grunnet jordtrykk/tele.

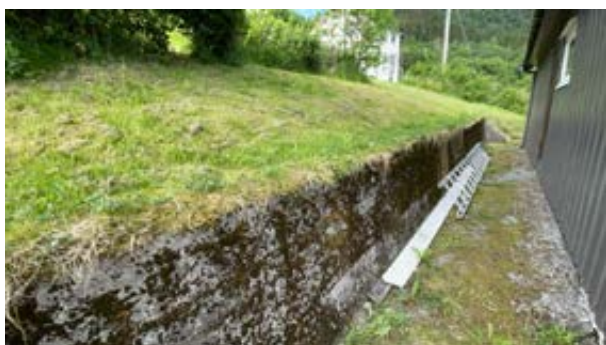
Manglende sikring ved gjerde/beplantning.

Etablering av sikring ved gjerde eller beplantning må påregnes.

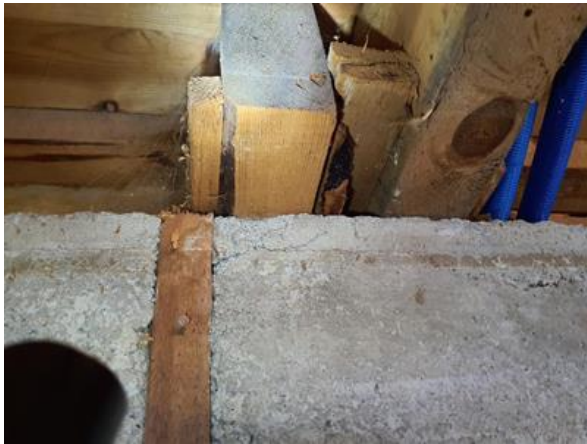
Endestubbe på bjelkelag. Her var noe flere borehull
