# Storlandsvegen 320

GJEMNES

# Vedlegg

## STORLANDSVEGEN 320

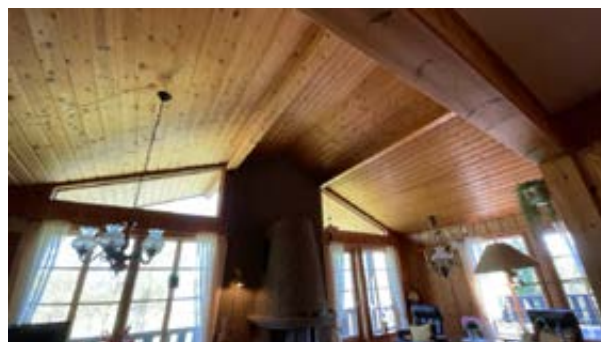
Takkonstruksjon tilbygg stue

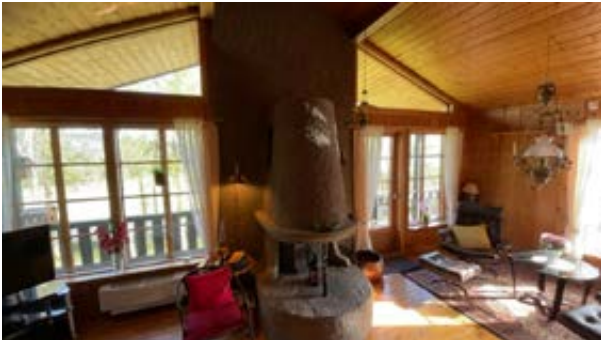
Peis med innsats i stue/kjøkken.

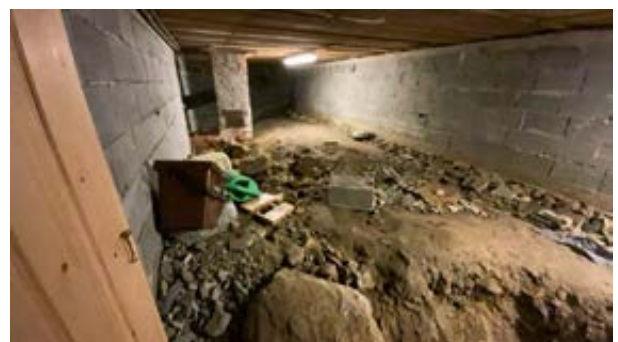
Krypkjeller med belysning.

- Overvåk konstruksjonen jevnlig. Avviket kan medføre behov for tiltak, men bør observeres over tid.

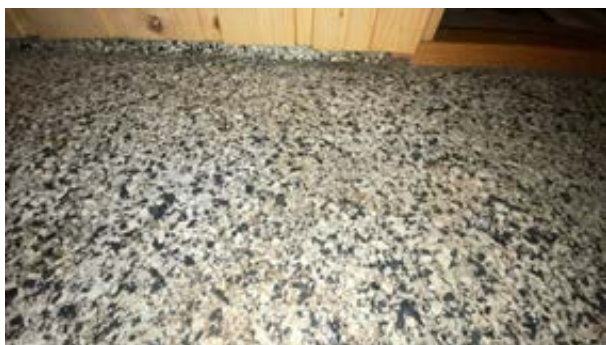
Epoxybelegg uten tilfredsstillende oppkant ved terskel.

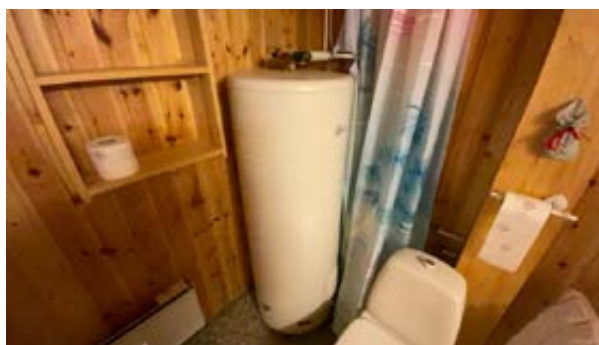
Varmtvannsbereder i bad kjeller.

- Det er ikke behov for utbedringstiltak siden tanken fungerer i dag, men ut ifra alder kan skader plutselig oppstå på eldre tanker.
- Dersom tiltaket ikke utføres er det fare for videre skadeutvikling.

Berørte deler må skiftes.

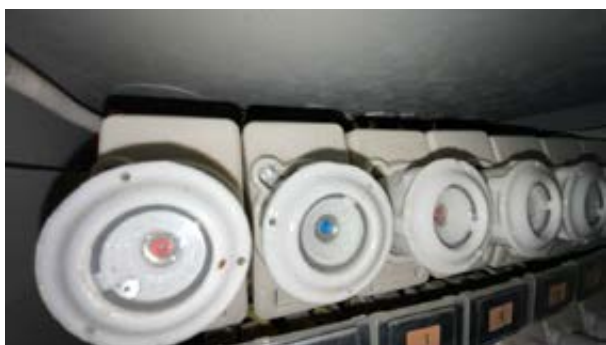
Åpninger i øvre del av skap, må tettes.

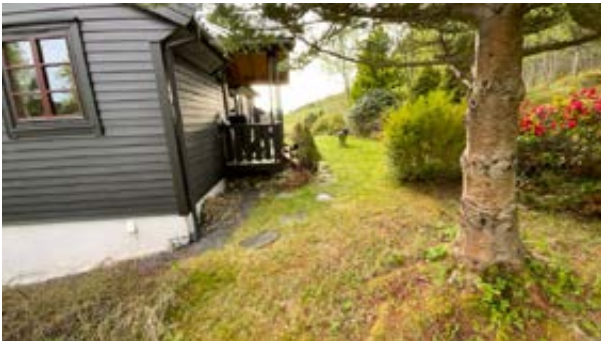
SVAKT TERRENGFALL MOT BYGNINGSMASSEN PÅ OVERSIDEN MOT FJELLET.

- Ytterligere undersøkelser anbefales.
